# 시공사례집

DODAM Engineering & Construction CO.,LTD.  
SINCE 1997

## 흙막이 공사

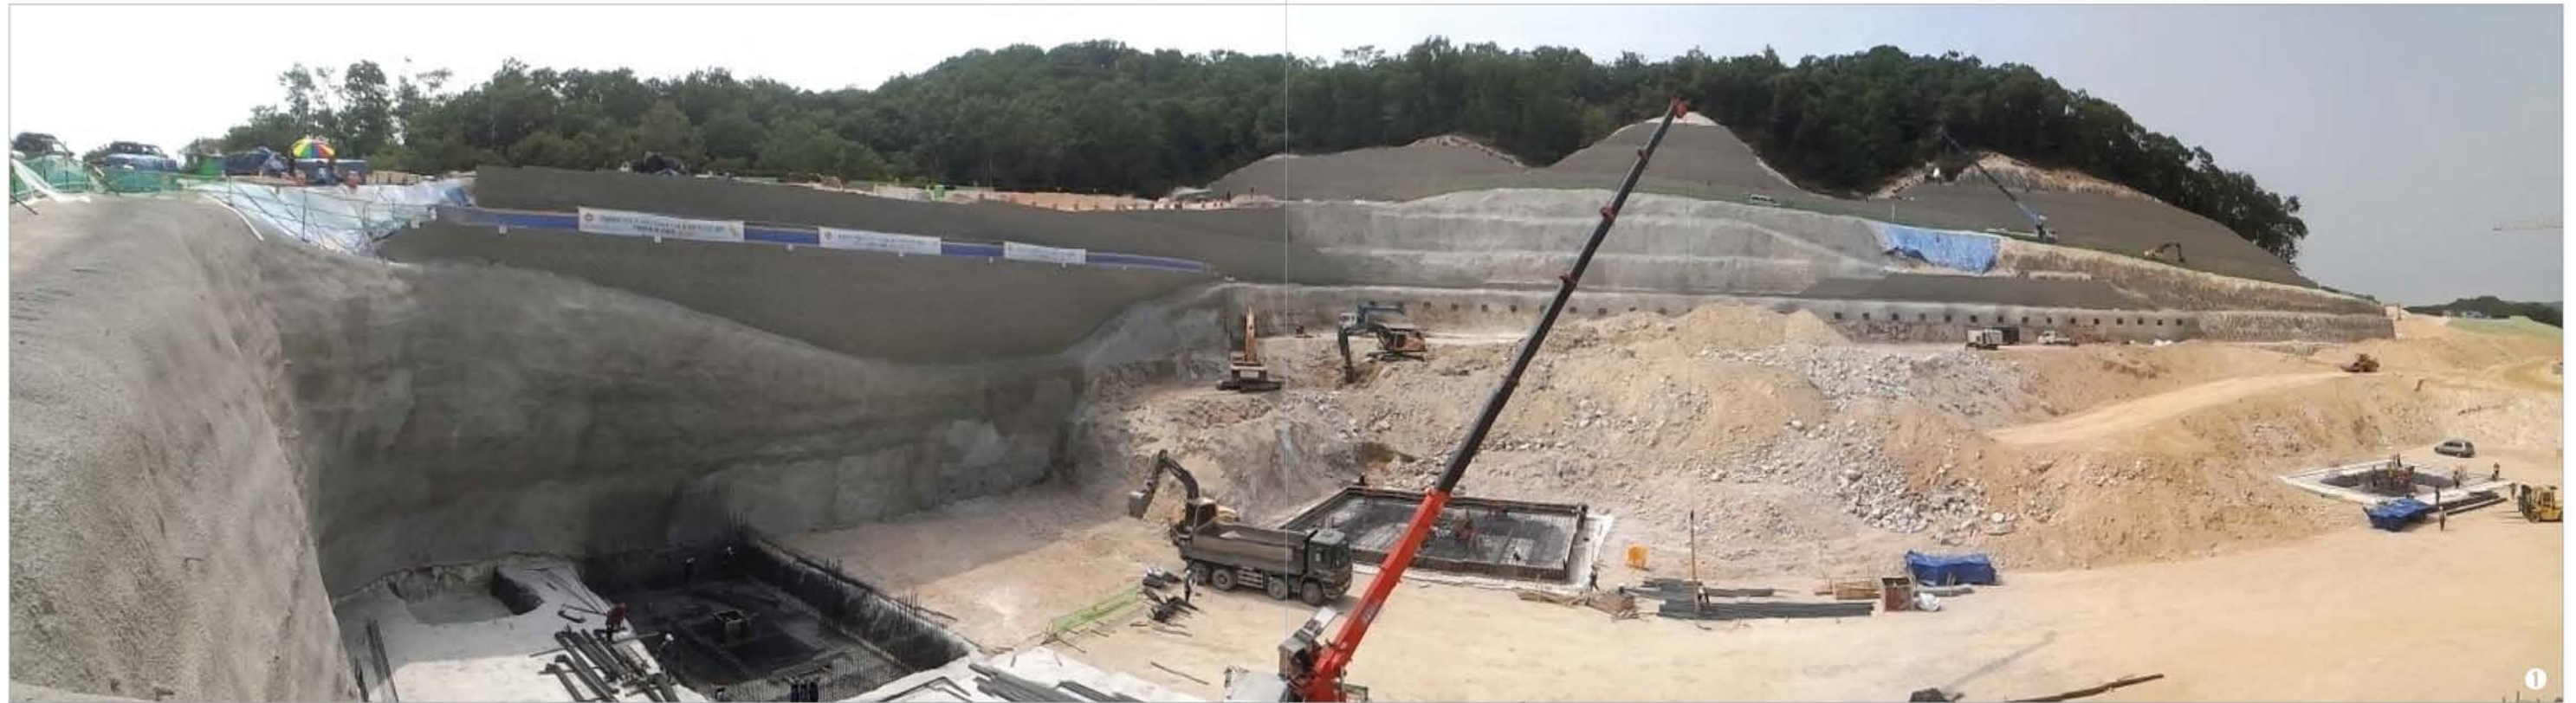
### 보강토 옹벽 하단에 압력식 쏘일네일링 흙막이 벽체 시공

- 가시설 연장 : 403.6 m
- 굴 착 깊 이 : 16.2 m
- 기존 보강토옹벽과 2.0m 이격

- 풍 화 토 : G,L(-)0.0~6.0, N=42~50
- 풍 화 암 : G,L(-)5.0~11.5
- 연 암 : G,L(-)11.5~

① 시공중 전경-1 ② 보강계획 평면도

- 흙막이공법 : 압력식쏘일네일링 + 슛크리트벽체
- 압력식S/N : L=6~12m  
CTC=H1.0~1.8×V1.2~2.0m
- 슛 크 리 트 : 15cm

③ 보강 횡단면도 ④ 시공중 전경-2

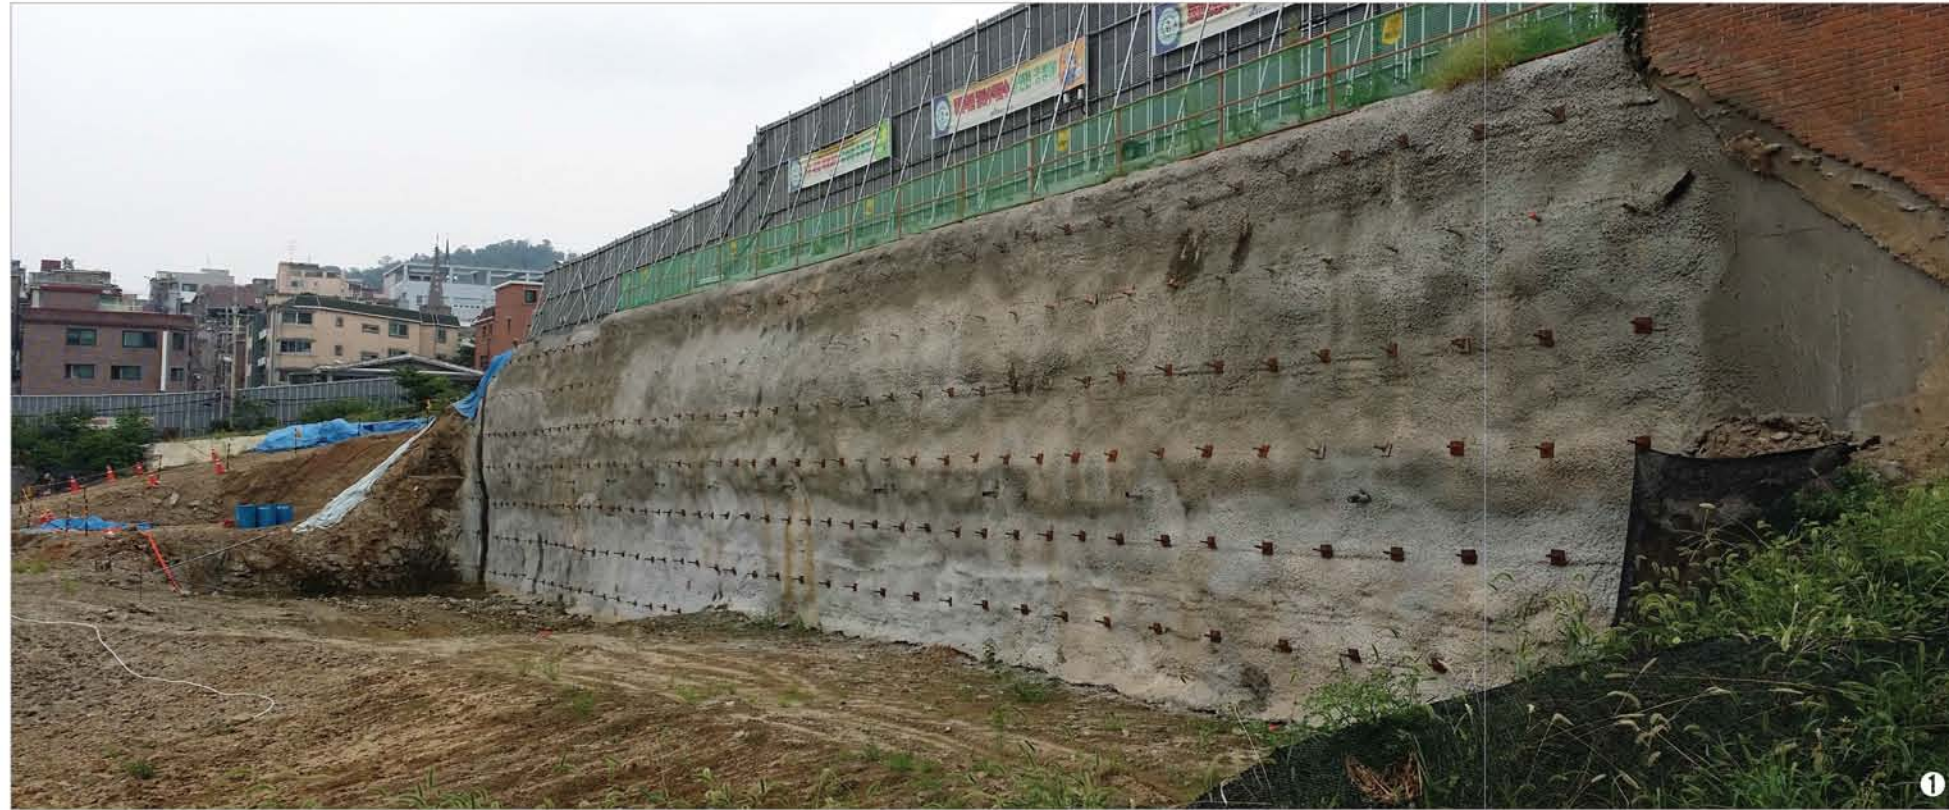
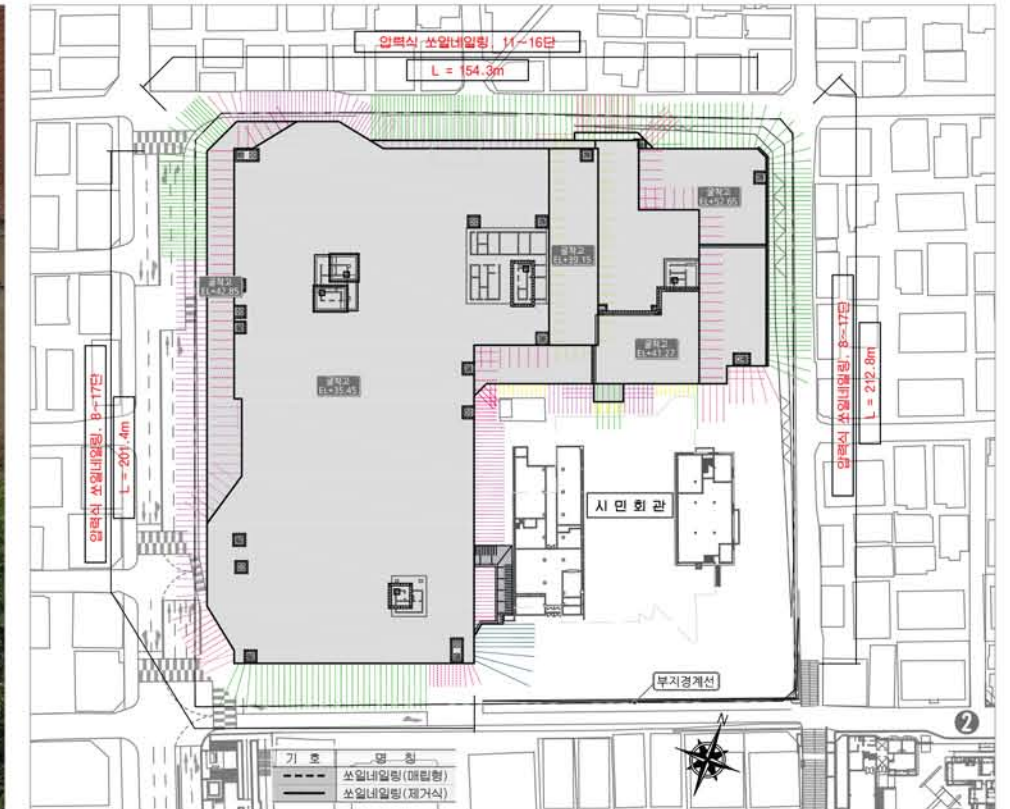
기존 구조물(시민회관, 석축) 하부에 최대 26.55m 흙막이 가시설 시공

- 가시설 연장 : 1,022 m
- 굴 착 깊 이 : 9.55~26.55 m

- 매 립 층 : G.L(-)0.0~10.0, N=7~17
- 연 암 : G.L(-)5.4~15.0
- 풍 화 토 : G.L(-)1.0~4.5, N=23~50
- 경 암 : G.L(-)12.0~
- 풍 화 암 : G.L(-)4.5~5.4

- 흙막이공법 : 압력식 쏘일네일링 + 슛크리트 벽체
- 압력식쏘일네일링 : 4,730공, 45,100m, L=3~16m, CTC= H1.2~2.0×V1.2~2.0m
- 슛크리트(t=15cm) : 11,400m<sup>2</sup>

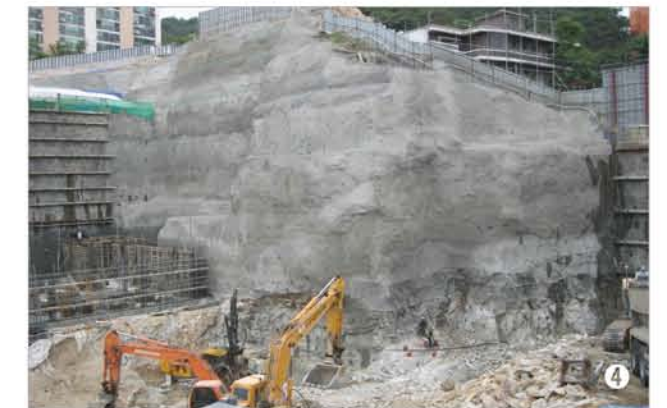
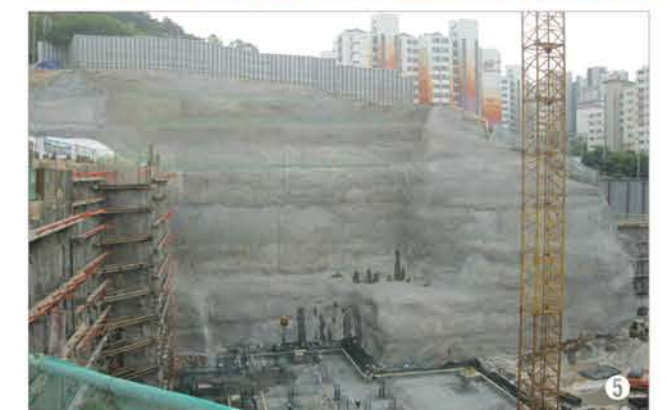
④ 시공중 전경-2 ⑤ 시공중 전경-3

- 흙막이공법 : 압력식쏘일네일링  
+ 쏘크리트벽체
- 압력식S/N : L=8~14m  
CTC=H1.2~1.5×V1.2~1.5m
- 쏘 크 리 트 : 10cm

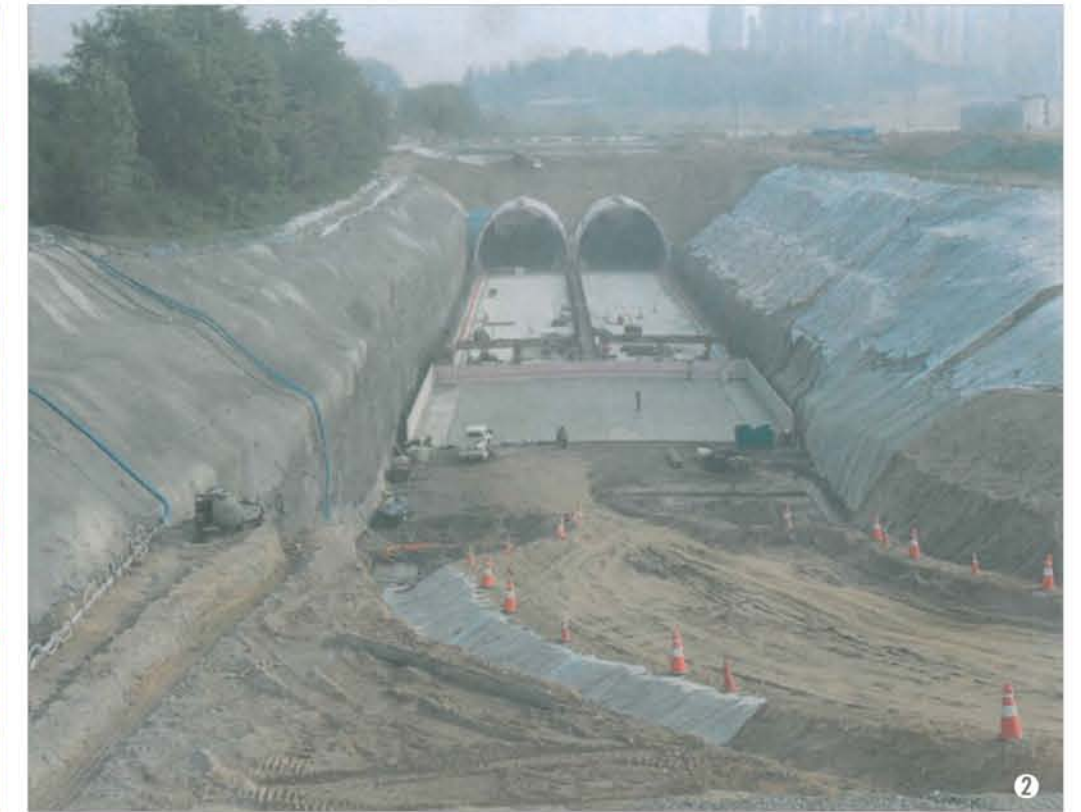
① 가시설 계획 평면도 ② 보강완료 전경 ③ 보강 횡단면도

지하수 유출이 심한 열악한 지반조건에서의 국내 최장 지하차도 흙막이 공사

- 매립층 : G.L(-) 0.0~4.8m, N=4~17
- 충적층 : G.L(-) 4.8~5.9m, N=3~22
- 풍화토 : G.L(-) 5.9~30.8m, N=3~50이상
- 이하 풍화암 N)50

- 흙막이공법 : 압력식 쏘일네일링 + 숏크리트 벽체
- 압력식 S/N : L= 4~16m  
CTC=H1.2~1.8XV1.2~1.8m
- 숏 크 리 트 : t=15cm

④ 굴착면 지하수에 의한 여굴발생 ⑤ Well Point 설치

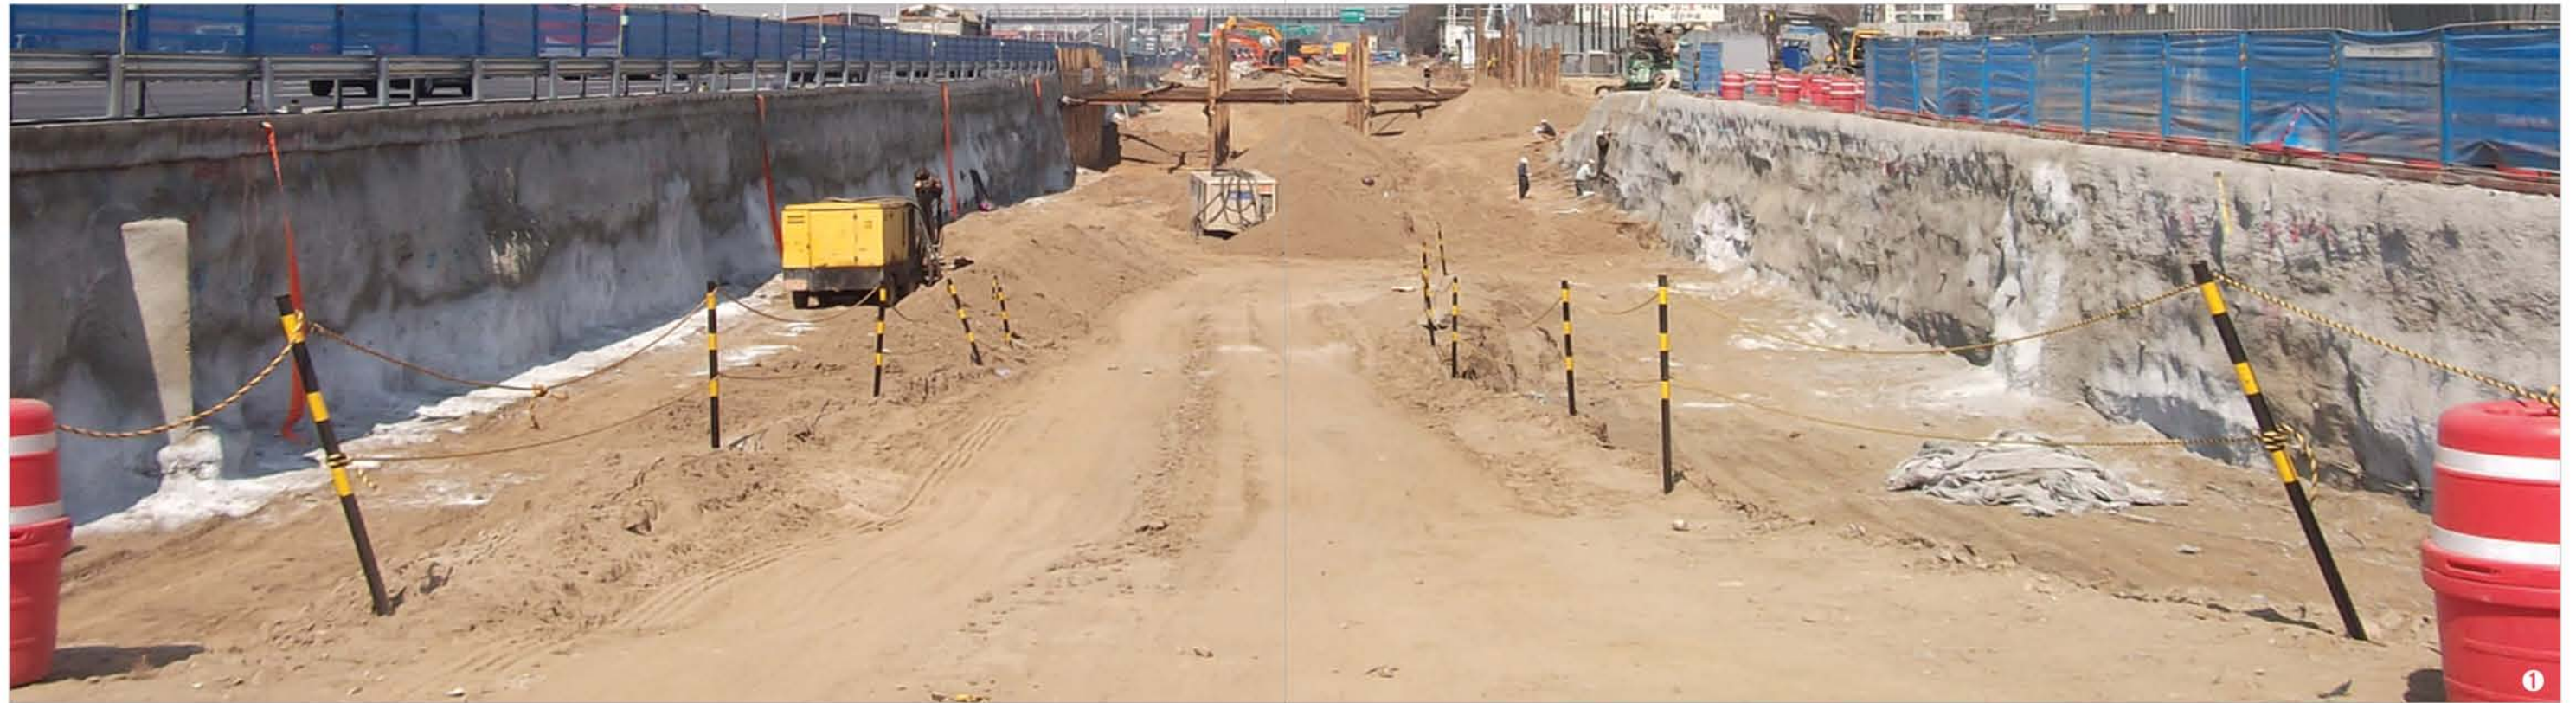
① 시공중 전경 -1 ② 불량한 지반조건 ③ 수직 S/N 보강

중차량이 통행하는 불량한 모래지반(N5)의  
압력식 쏘일네일링 흙막이 벽체 시공

- 매립층 : G.L(-) 0.0~7.6m, N=5 내외
- 이하 풍화토 N=10~500이상
- 실트질 또는 자갈섞인 모래로 구성된 불량한 지반으로 점착력 부족으로 굴착시 소규모 붕락 발생  
⇒ 수직 S/N 보강으로 안정성 확보

- 흙막이공법 : 압력식 쏘일네일링 + 슛크리트 벽체
- 압력식 S/N : L = 5, 6, 8, 10m  
CTC = H1.2~1.5×V1.4~1.5m
- 슛 크 리 트 : t=15cm

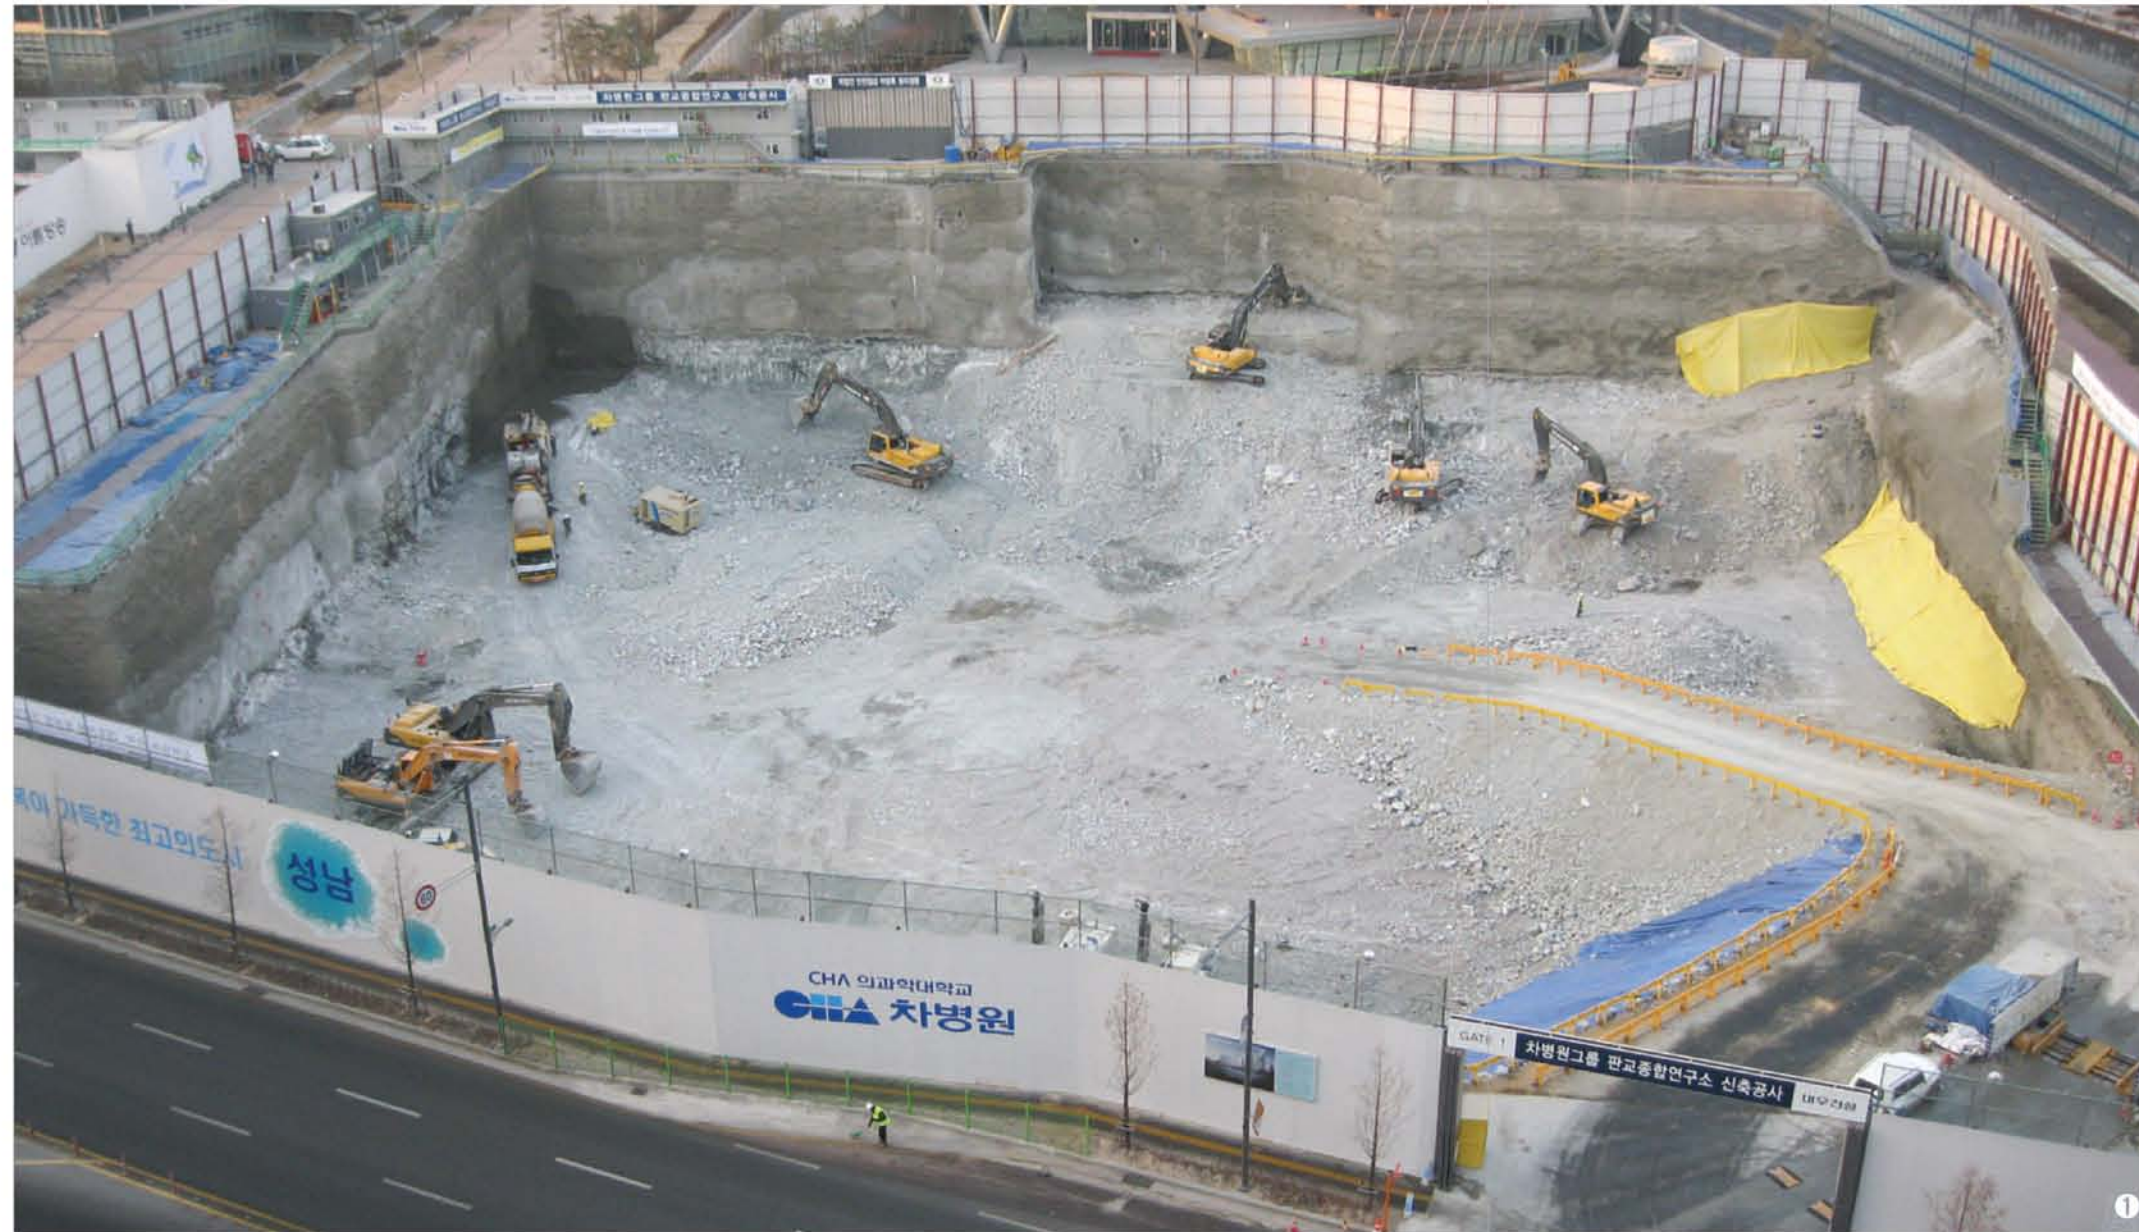
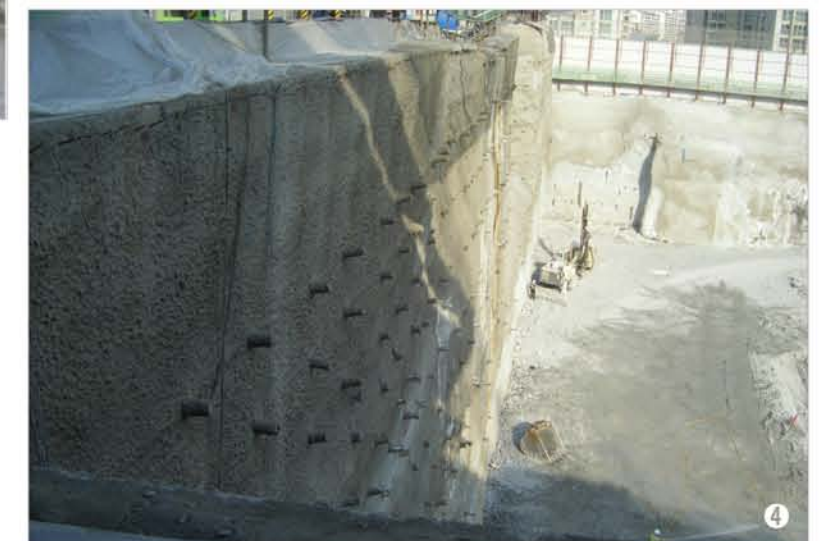
① 시공중 전경 -1 ② 보강 평면도 ③ 보강 횡단면도 ④ 시공중 전경 -2

## 가시설 붕괴가 빈번한 지역에서의 안전한 흙막이 벽체 시공

- 흙막이공법 : 제거식 압력식 쏘일네일링 + shotcrete 벽체
- 압력식 S/N : L=4~12m  
CTC=H1.2~1.8xV1.5~1.8
- shotcrete : 토사구간 t=15cm, 암반구간 t=10cm

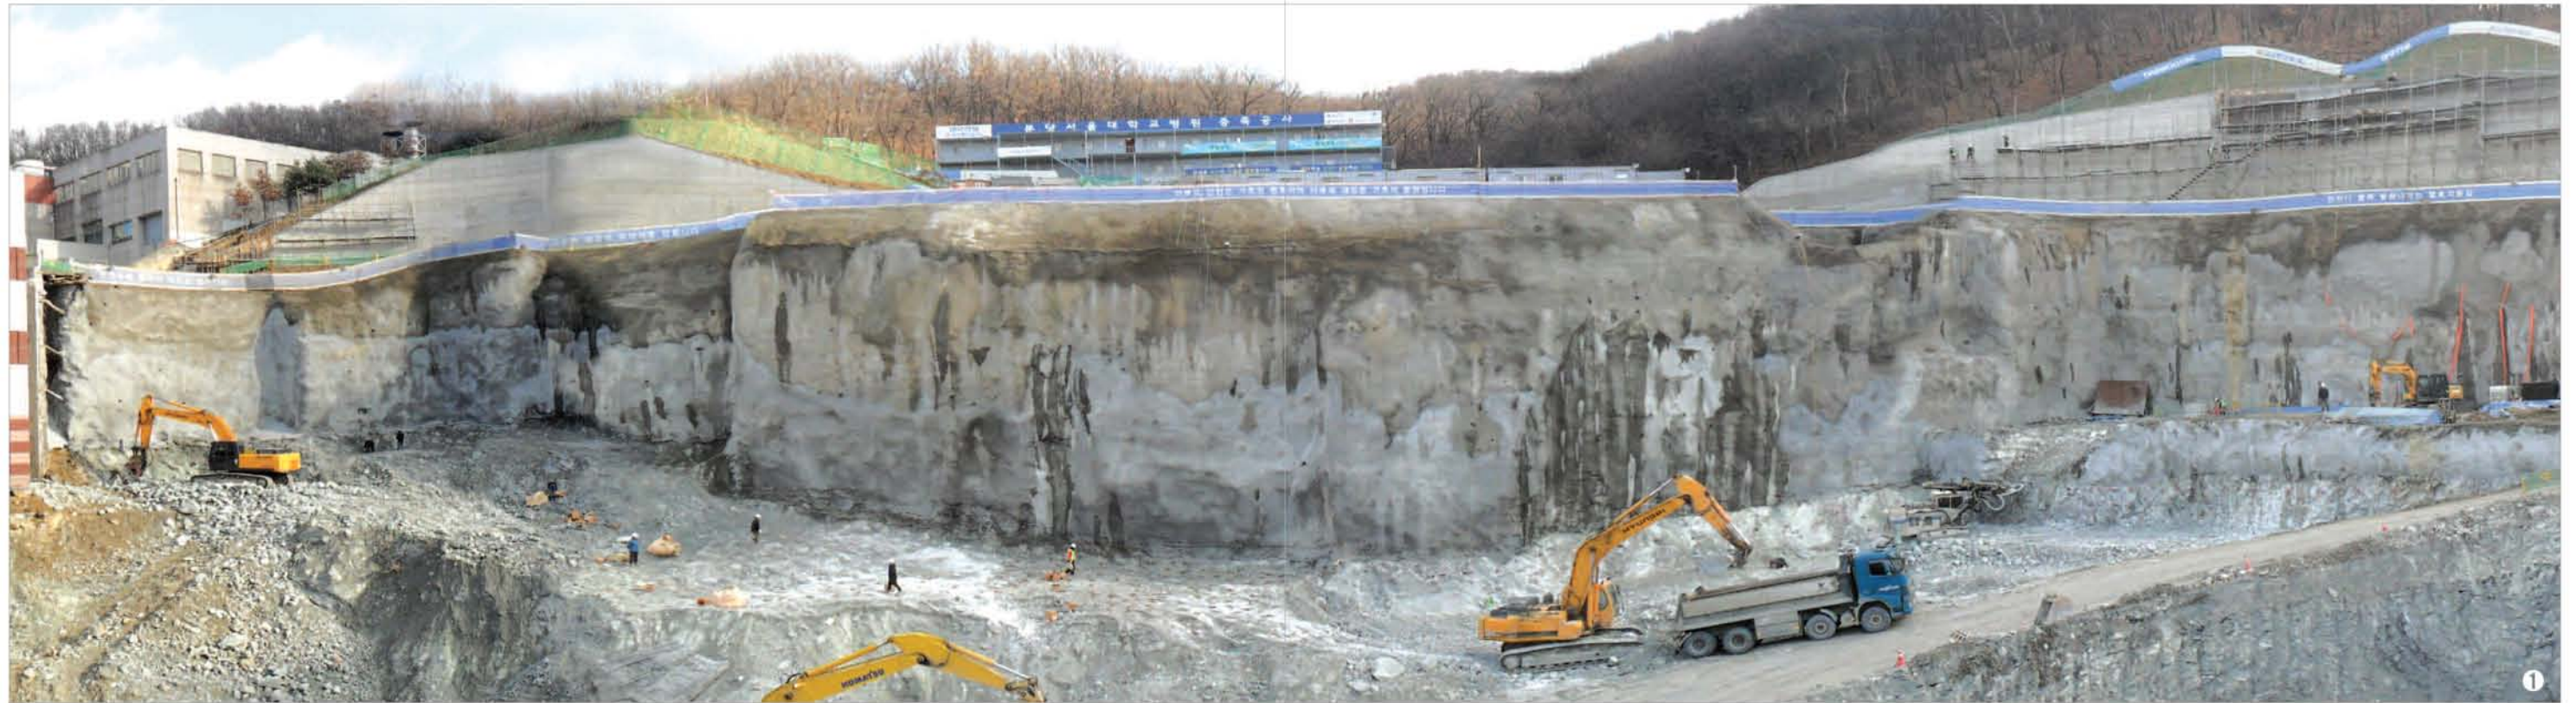
① 시공중 전경 ② 보강계획명면도 ③ 보강횡단면도-1

국내 최대 굴착깊이 34.0m의  
압력식 쏘일네일링 흙막이 벽체 시공

- 매립층 : G.L(-) 0.0~2.1m, N=4~10
- 붕적층 : G.L(-) 2.1~8.0m, N=6~12
- 연 암 : G.L(-) 8.0~24.0m, 파쇄 심함
- 이하 보통암

- 흙막이공법 : 압력식 쏘일네일링 + 슛크리트 벽체
- 압력식 S/N : L= 8, 10, 12, 16m  
CTC = 토사 1.5×1.2m  
암반 1.8×1.8m~2.0×2.0m
- 슛크리트 : 토사구간 t=15cm, 암반구간 t=10cm

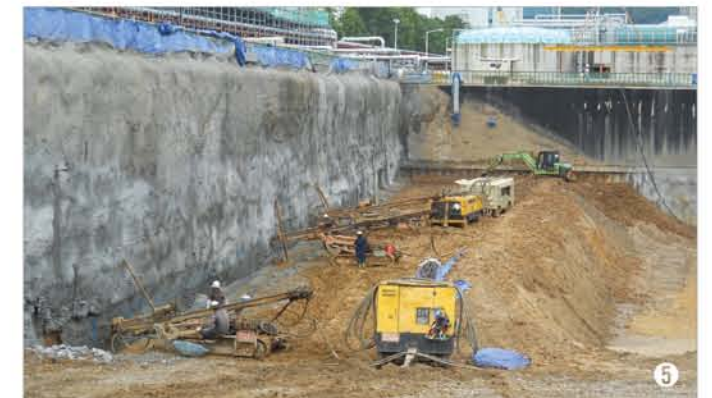
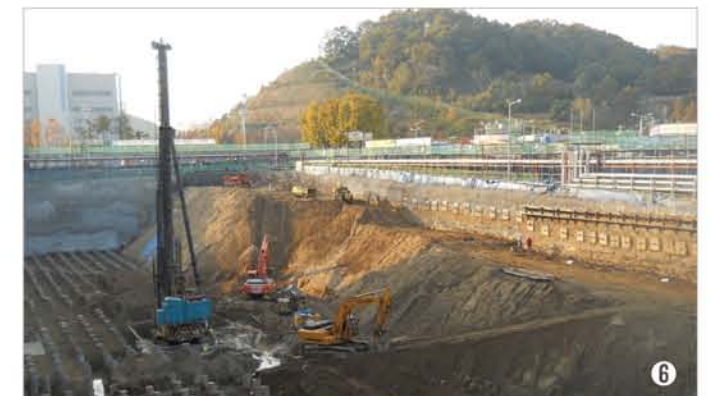
④ 시공중 전경-2 ⑤ 압력식S/N 천공 ⑥ 시공중 전경-3

- 흙막이공법 : 압력식S/N L=8, 12m, CTC 1.2×1.2m  
쏘크리트 t=15cm  
보강앵커 평균 L=24m, CTC 2.4×2.4m
- 차 수 공 법 : SM 차수그라우팅

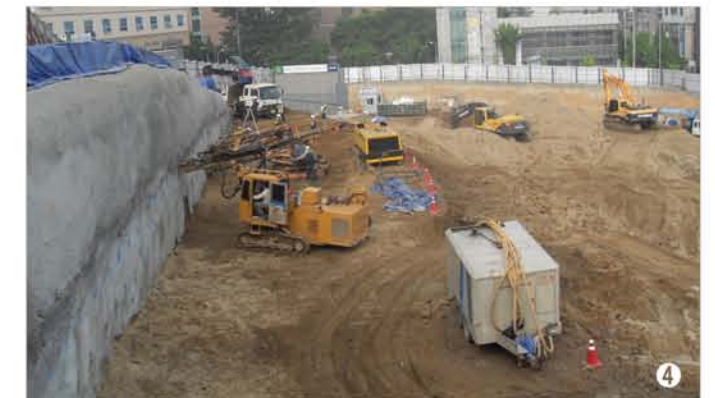
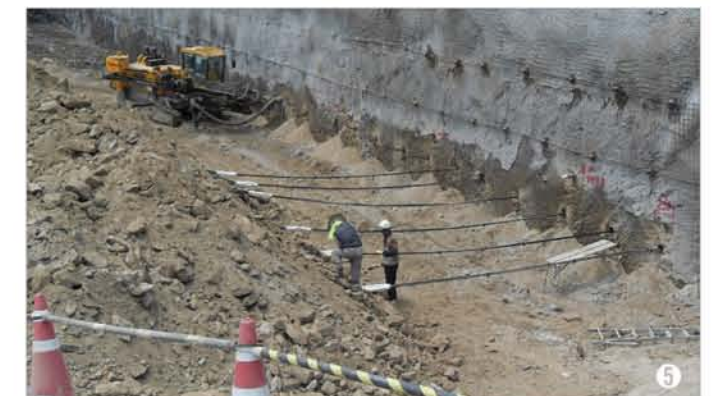
④ 압력식S/N 천공 ⑤ 압력식S/N 삽입

- 흙막이공법 : 압력식 쏘일네일링 + 쏘크리트 벽체
- 압력식 쏘일네일링 :  $L = 8, 10, 12, 14m$   
CTC 1.2 X 1.5m
- 쏘크리트 :  $t = 15cm$

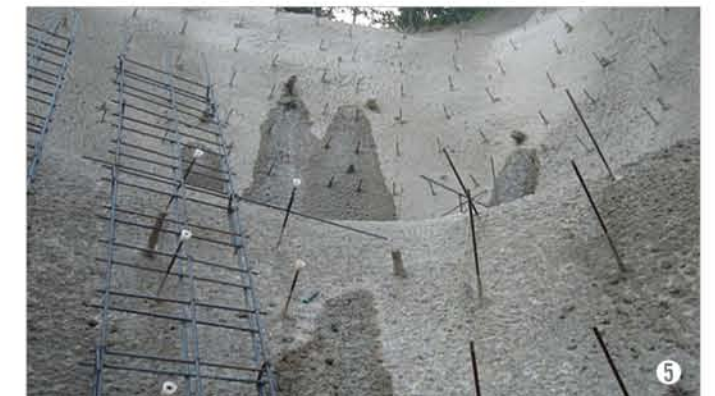
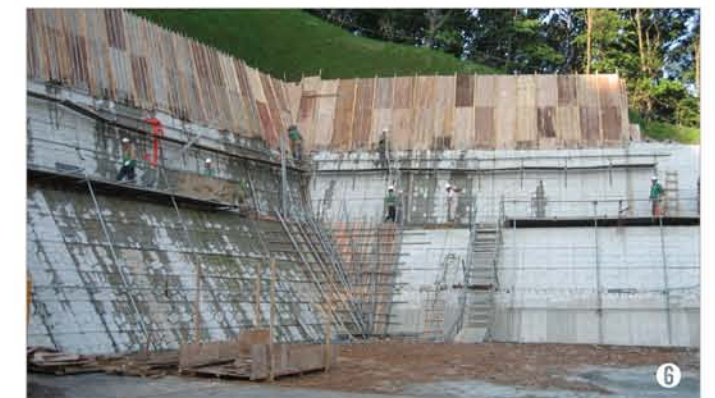
④ 합벽식 옹벽 시공-1 ⑤ 흙막이벽체 ⑥ 합벽식 옹벽 시공-2

- 토공 : 토사 4,193m<sup>3</sup>, 연암 2,182m<sup>3</sup>
- 압력식 쏘일네일링 : 791공, 6,212m
- 슛크리트(t=15cm) : 1,885m<sup>2</sup>
- 합벽식옹벽(t=30cm) : 2,033m<sup>2</sup>
- 녹생토(t=15cm) : 3,568m<sup>2</sup>

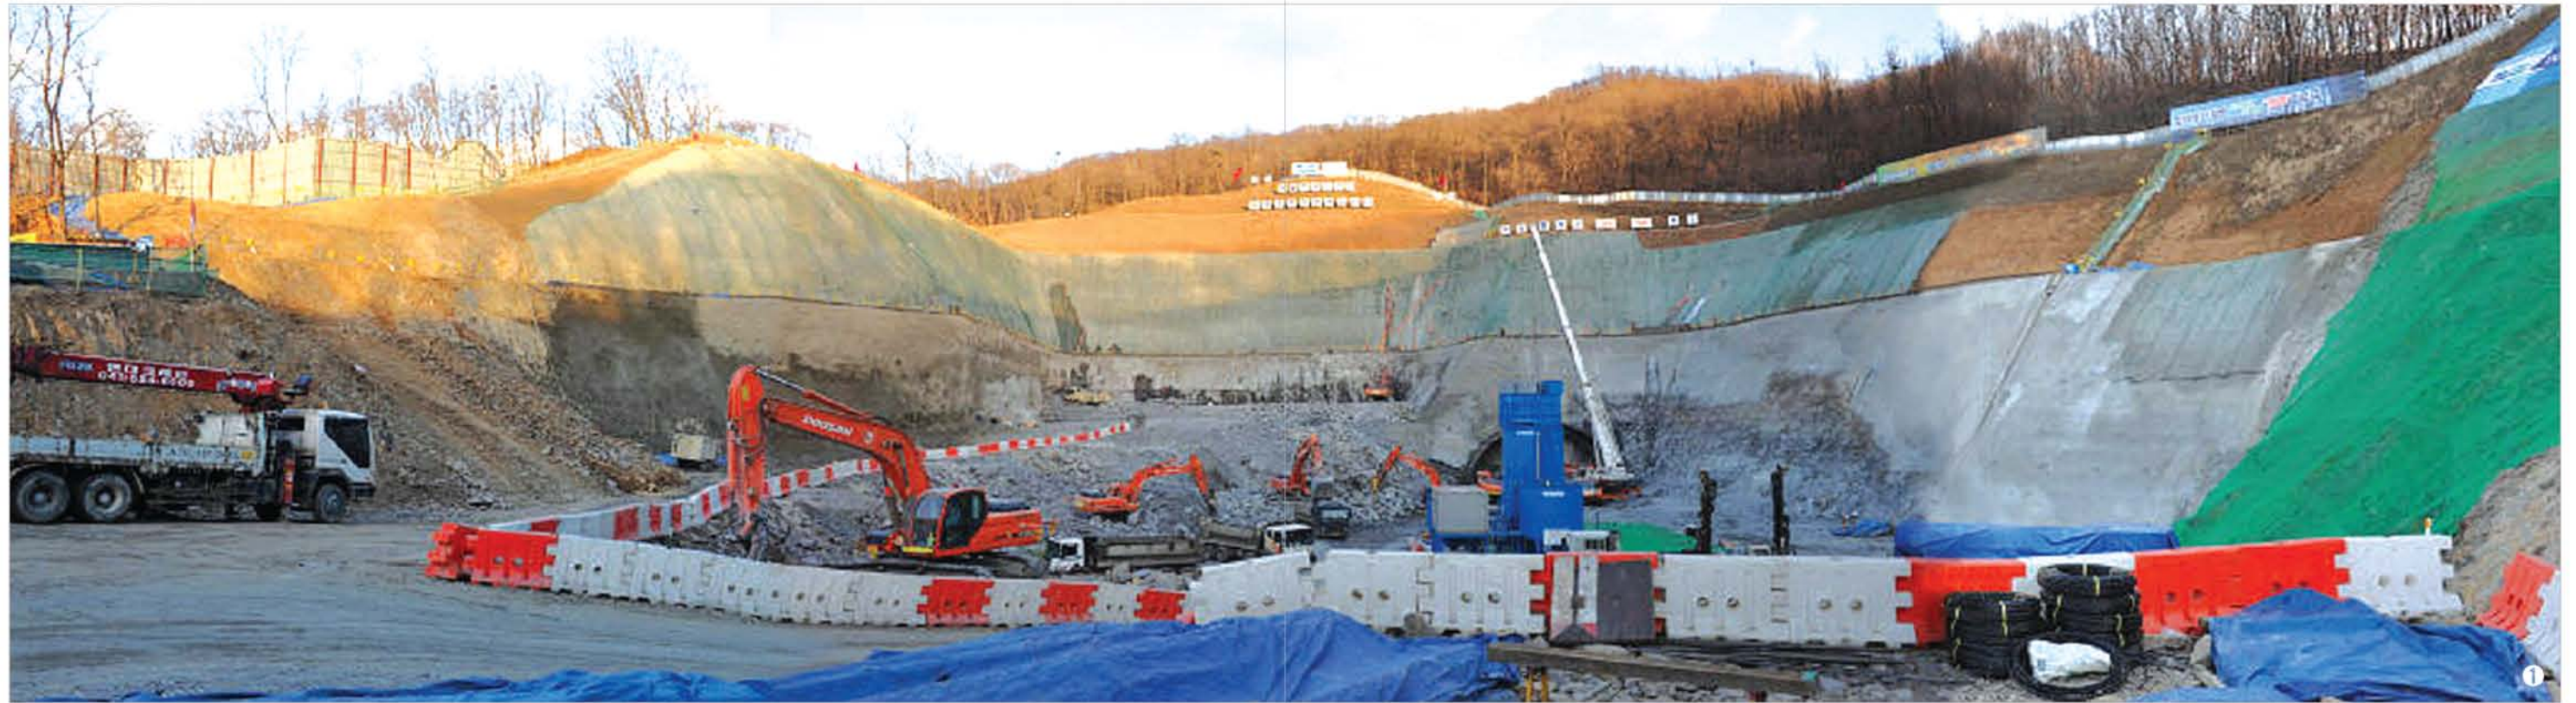
① 시공중 전경 ② 보강계획 평면도 ③ 보강횡단면도 ④ 시공후 전경

## 광역상수도터널과 인접하며 단층파쇄대 발달지역의 터널 갱구부 보강

- 각기비탈면 보강 : 압력식 쏘일네일링  
L=8, 12, 16m, CT C=1.8m×1.8m  
영구앵커 L=20, 22m
- 비탈면 높이 : 최대 60.0m
- 지장물 : 광역상수도터널 인접

- 토사, 풍화암, 연암, 경암
- 연경암 구간 단층파쇄대 발달
- 단층파쇄대  $c=3.0\text{t/m}^2$ ,  $\phi=21^\circ$  연약한 탄질

- 환기소 건물구간 20m 수직굴착
- 광역상수도터널 인접으로 Hydr o - jacking 방지

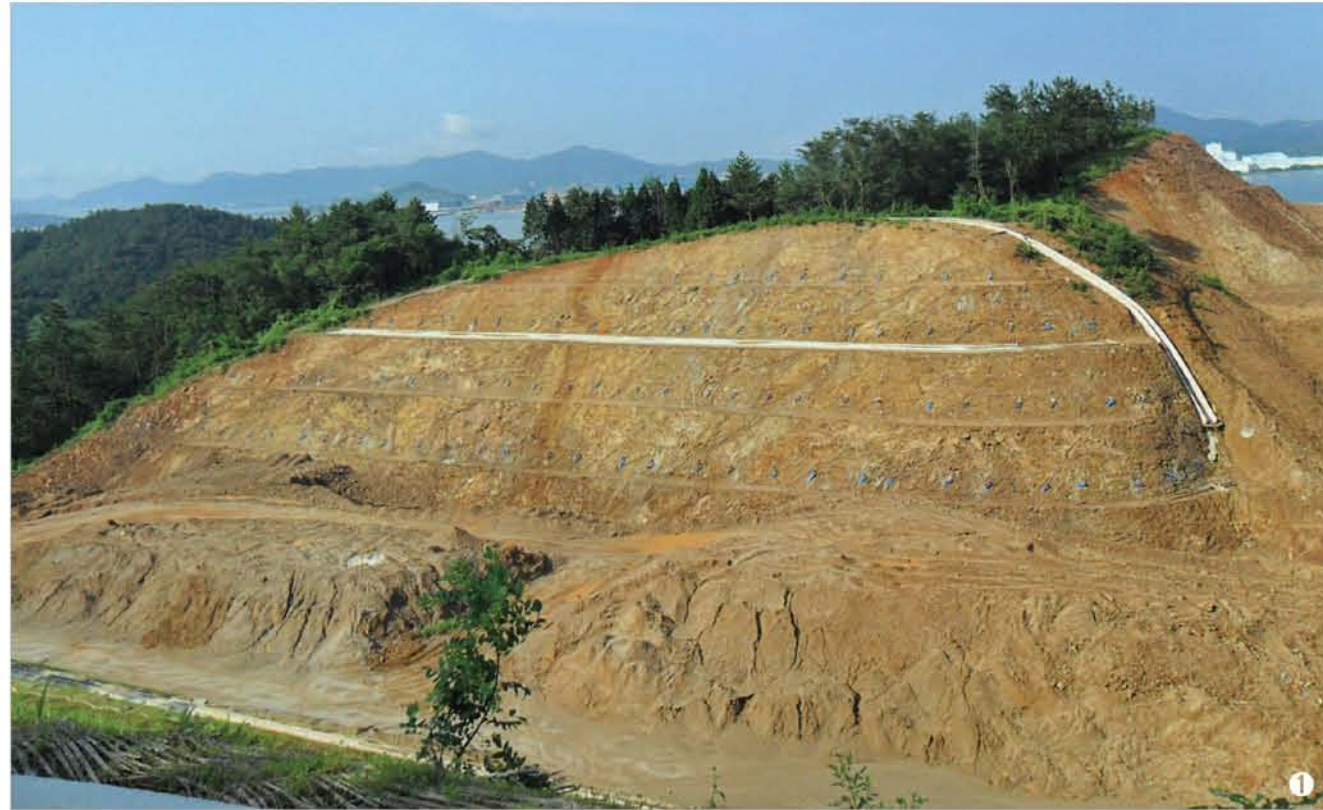
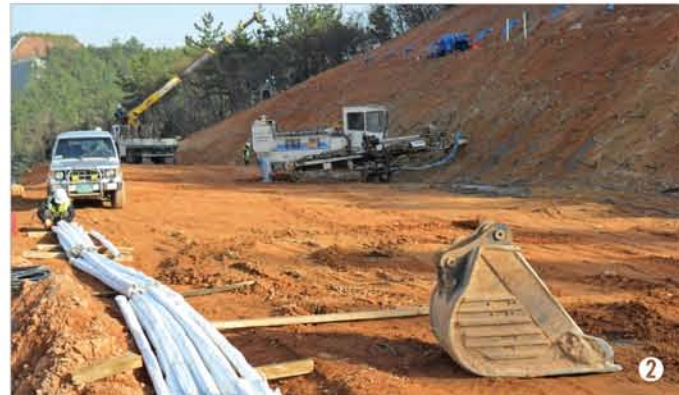
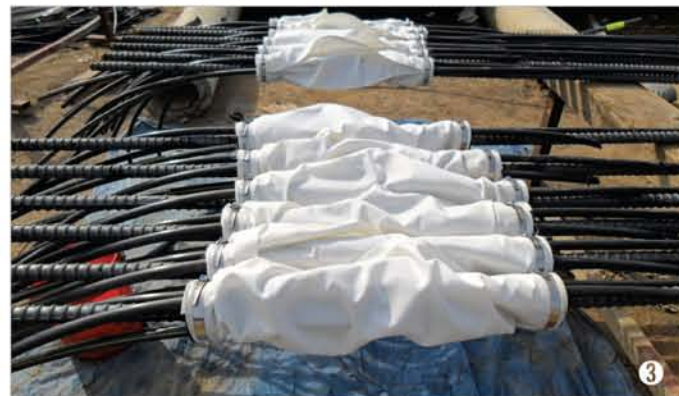
대규모 깎기비탈면이며  
붕적층이 발달한 지역 보강

- 깎기비탈면 보강 : 압력식 쏘일네일링  
L=8, 10, 14m, CTC=1.4m×1.4m
- 비탈면 연장 : 약 415m
- 비탈면 높이 : 최대 31m
- 지반조건 : 붕적토, 풍화토, 풍화암

① 시공중 전경(좌측비탈면) ② 압력식S/N 천공 ③ 발포우레탄패커

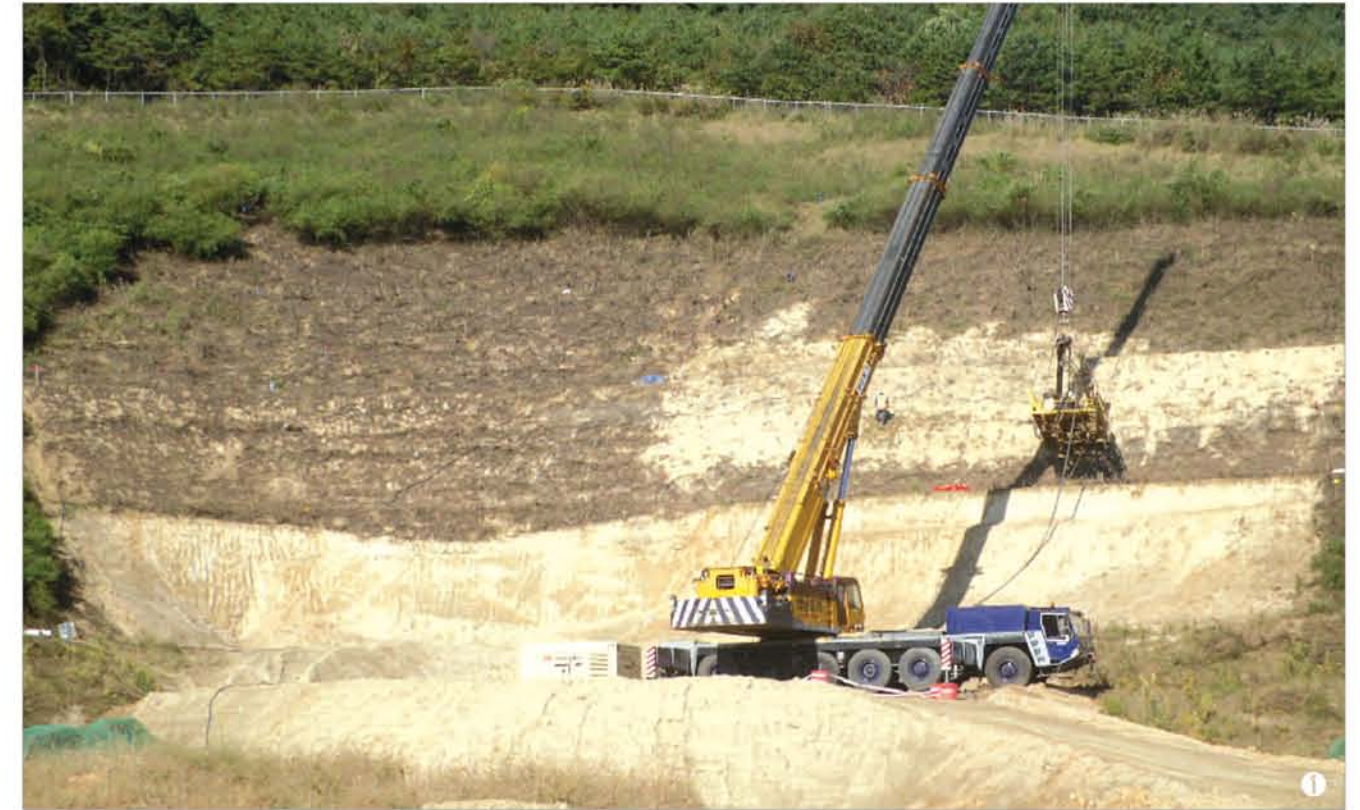
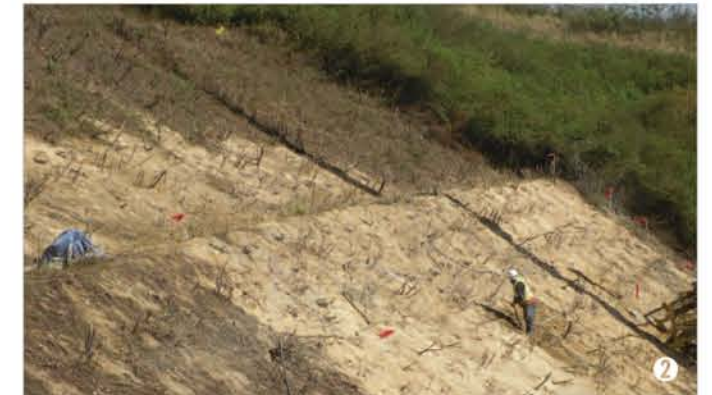
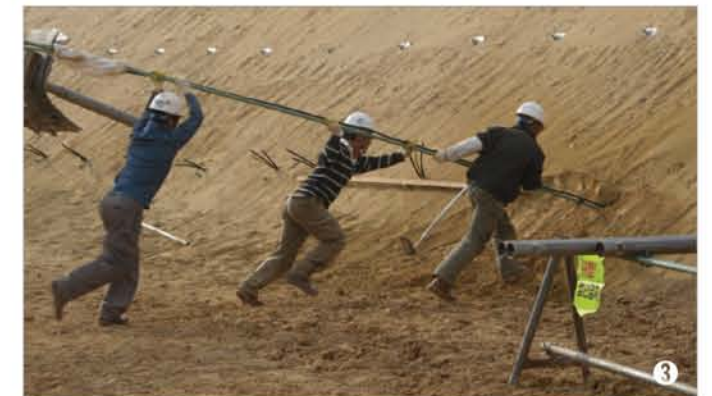
NATM터널 시종점 갱구부  
비탈면 보강

- 깎기비탈면 보강 : 압력식 쏘일네일링  
L=7~15m, CTC=1.5m×1.2m
- 비탈면 높이 : 터널 시점부 최대 20m  
터널 종점부 최대 28m
- 지반조건 : 붕적토 및 토사

① 공사중 전경 ② 압력식S/N 천공 ③ 철근삽입

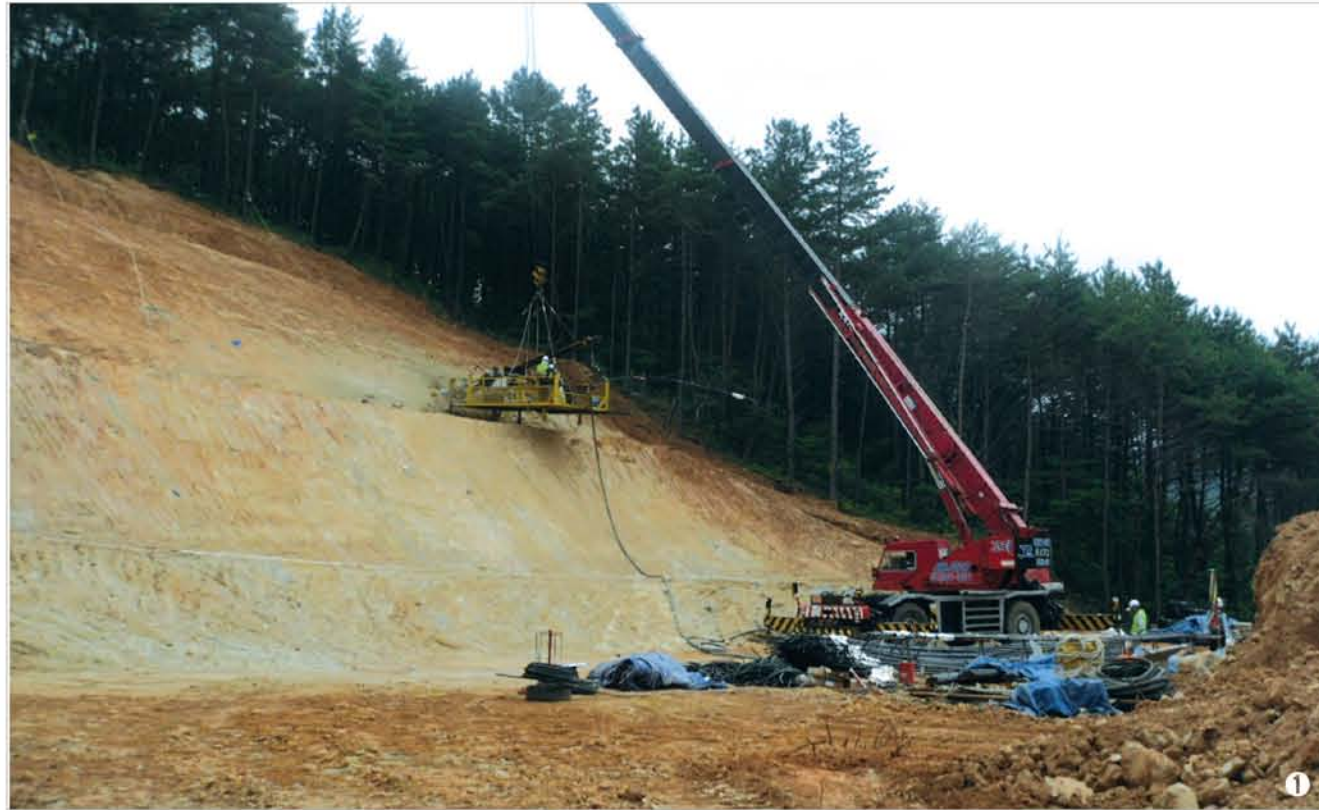
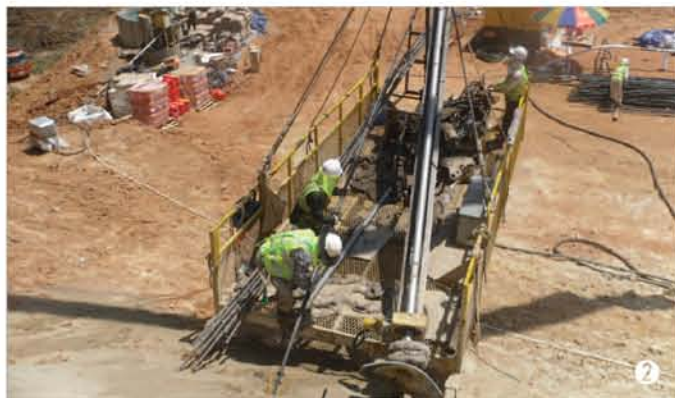
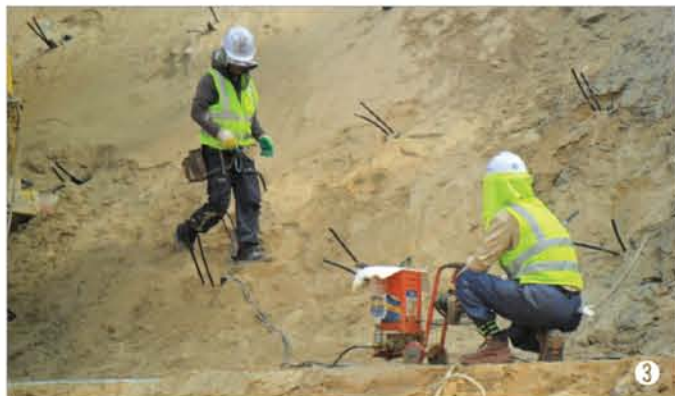
비탈면 보강 공사  
 석동~소사간 도로개설 공사  
 2010년, 경상남도

NATM터널 갱구부 가시설 상부  
 비탈면 보강

- 깎기비탈면 보강 : 압력식 쏘일네일링  
 $L=6\sim 14m$ ,  $CTC=1.5m \times 1.5m$
- 비탈면 높이 : 터널 시점부 최대 20.0m  
 터널 종점부 최대 19.6m
- 지반조건 : 풍화토

① 시공중 전경 ② 압력식S/N 천공 ③ 발포우레탄패커 주입
