# 시공사례집

DODAM Engineering & Construction CO.,LTD.  
SINCE 1997

## 흙막이 공사

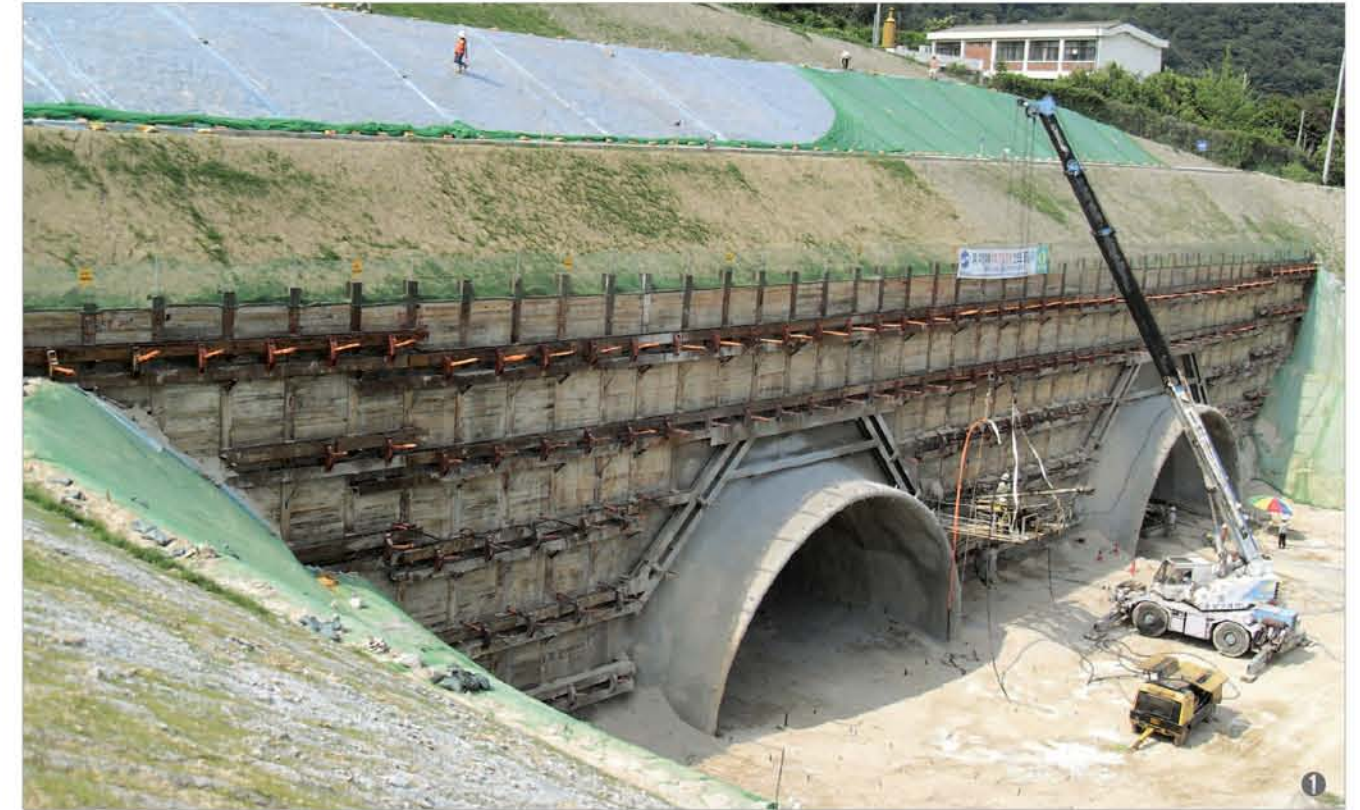
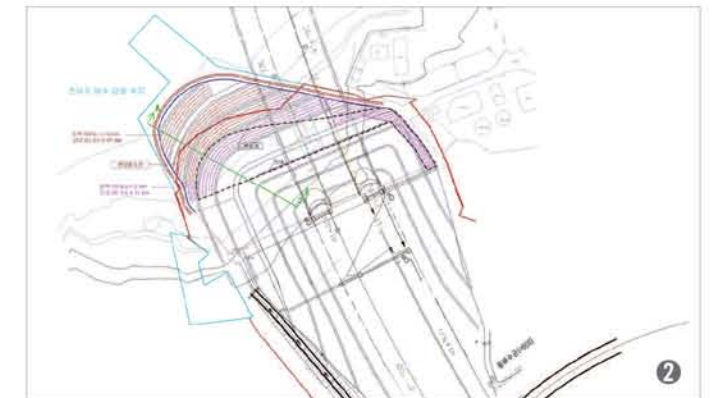
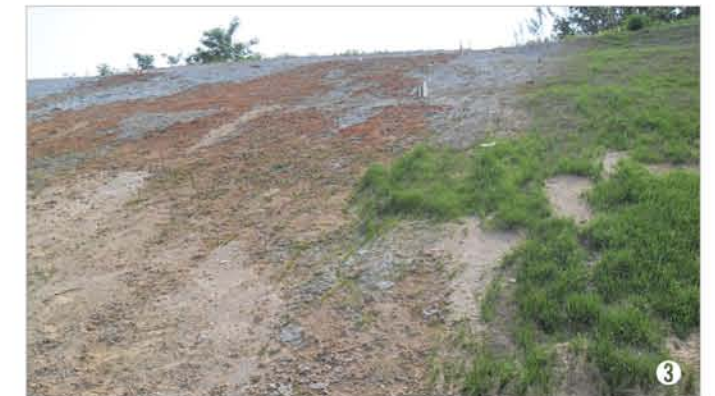
비탈면 보강 공사  
 호남고속도로 설해취약지구 선형개량공사  
 2009년, 한국도로공사

터널갱구부 가시설 상부 붕적층 지반에  
 압력식 쏘일네일링 보강

- 깎기비탈면 보강 : 압력식 쏘일네일링  
 $L=12, 16m$ ,  $CTC=1.2m \times 1.2m$
- 비탈면 높이 : 최대 47.0m
- 지반조건 : 붕적층 (깊이 30m이상)
- 터널갱구부 H-Pile 토류벽

① 시공후 전경 ② 보강평면도 ③ 붕적층 지반

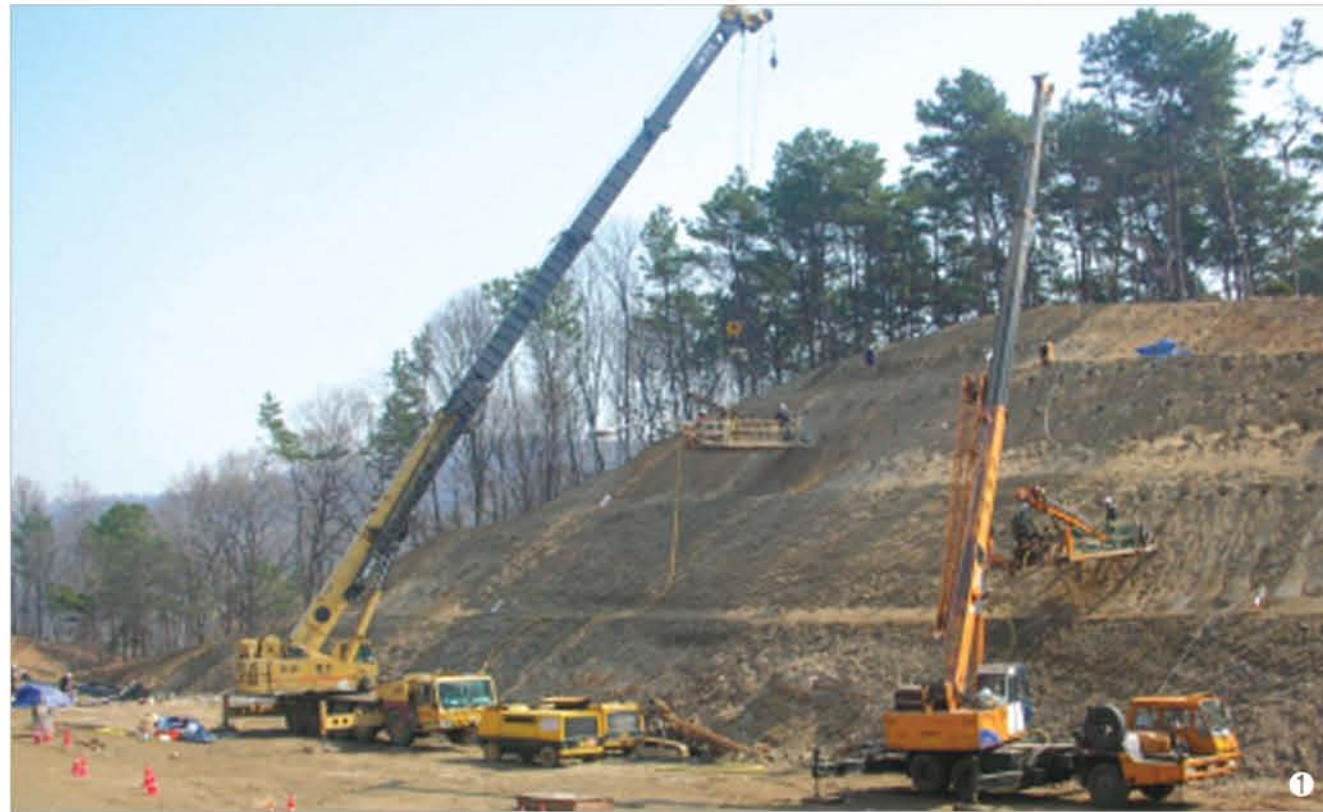
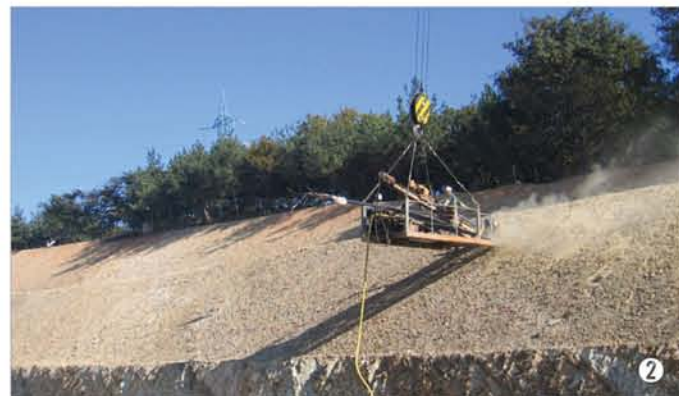
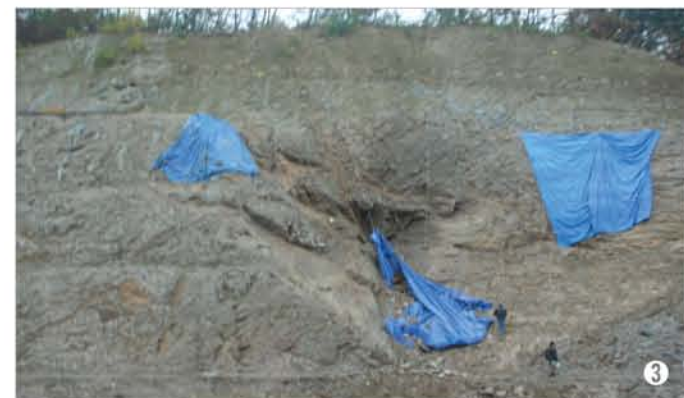
대규모 평면, 썩기파괴 발생지역 및 위험구간 보강

- 깎기비탈면 보강 : 압력식 쏘일네일링 L=8, 12, 16m  
락앵커 L=23, 25m  
ASC영구앵커 L=21, 23, 25m
- 비탈면 현황 : 8개구간 보강, 최대높이 35.0m
- 지반조건 : 풍화토, 풍화암, 연암  
대규모 평면 및 썩기파괴 발생

① 시공중 전경 ② 압력식S/N 천공 ③ 대규모 썩기파괴

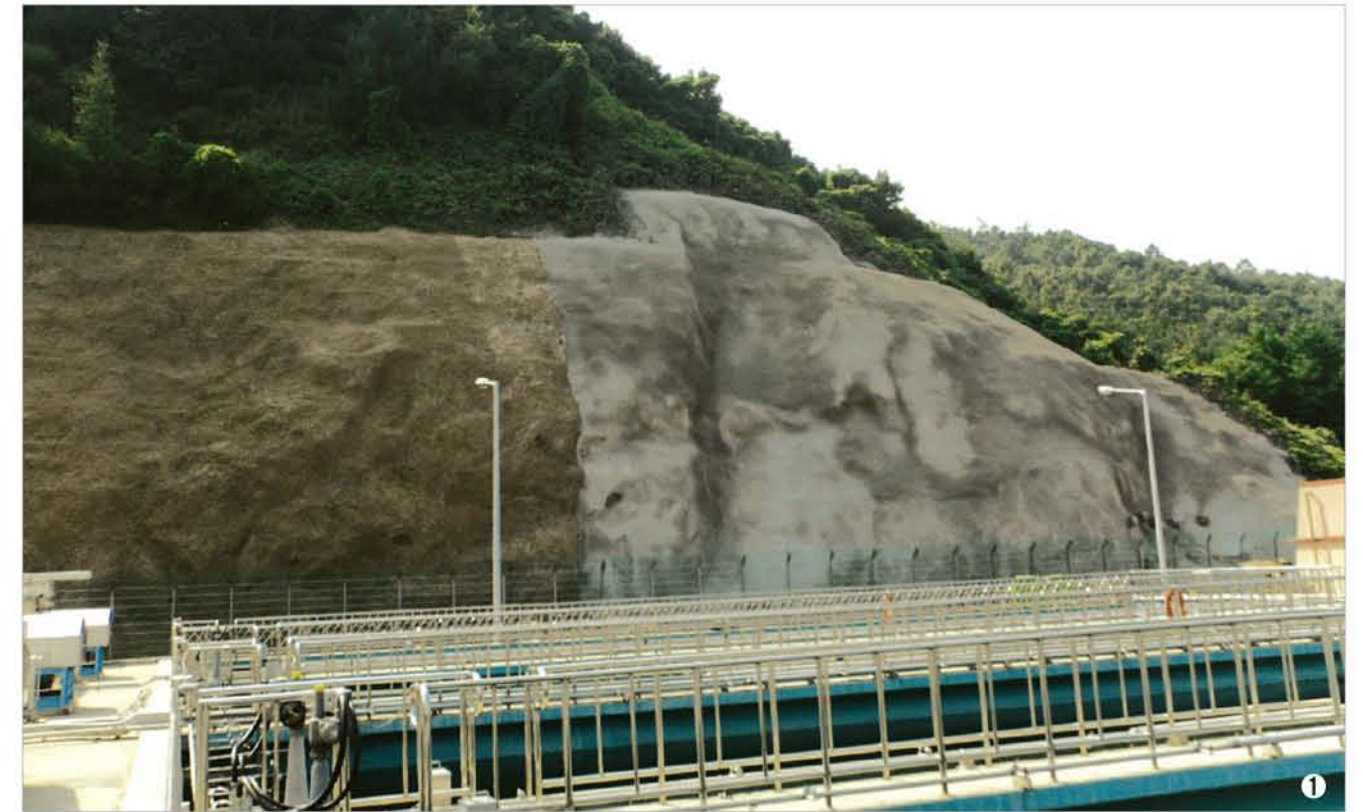
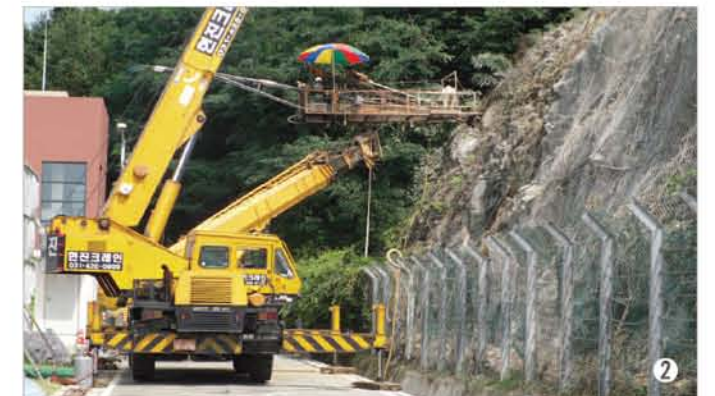
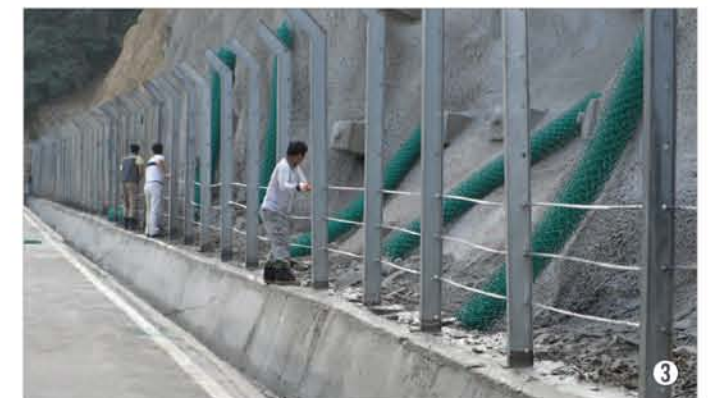
정수장 배면 급경사 비탈면 보강, 보호 및 낙석방지책 시공

- 깎기비탈면 보강 : 압력식 쏘일네일링 L=8, 12, 16m  
녹생토 및 낙석방지책
- 비탈면 현황 : 연장 105m, 높이 28.0m
- 지반조건 : 절리가 발달한 암반비탈면

① 시공후 전경 ② 압력식S/N 천공 ③ 낙석방지책 설치

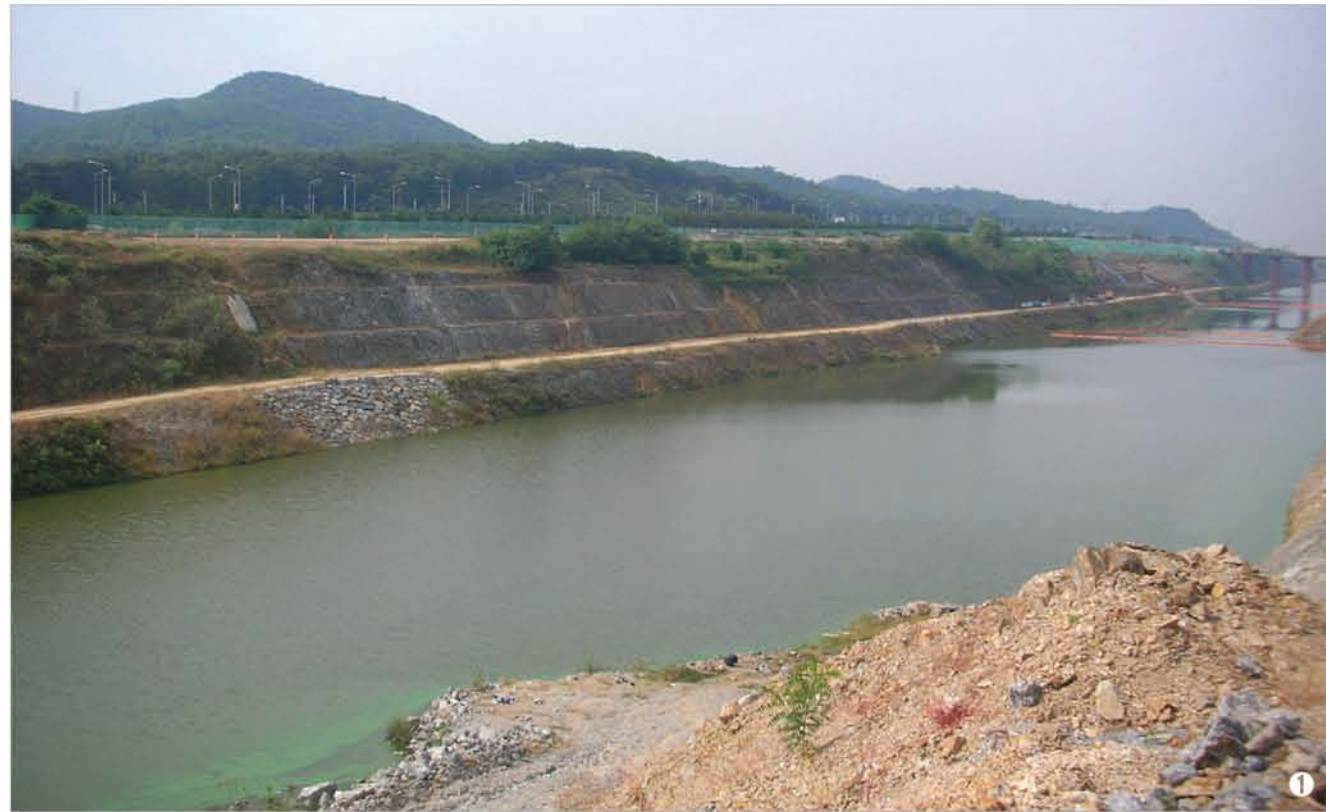
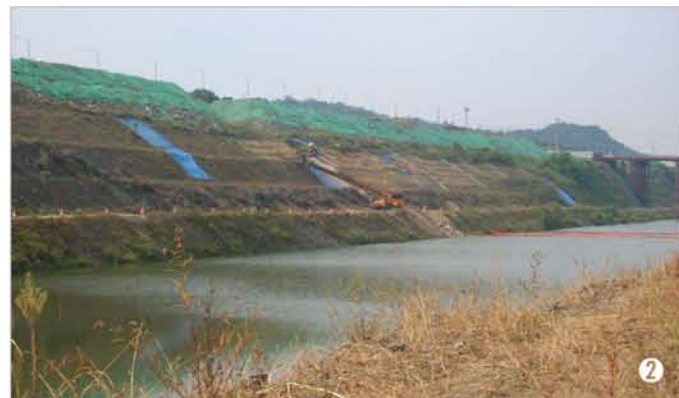
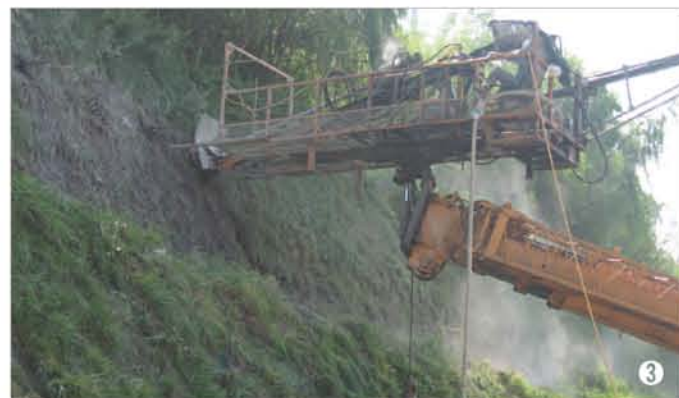
방수로 비탈면 보강

- 깎기비탈면 보강 : 압력식 쏘일네일링  
 $L=10, 12m, CTC=1.5m \times 1.5m$
- 비탈면 연장 : 약 180m
- 비탈면 높이 : 최대 25m
- 지반조건 : 토사, 풍화암, 연암

① 비탈면 전경 ② 시공중 전경 ③ 압력식S/N 천공

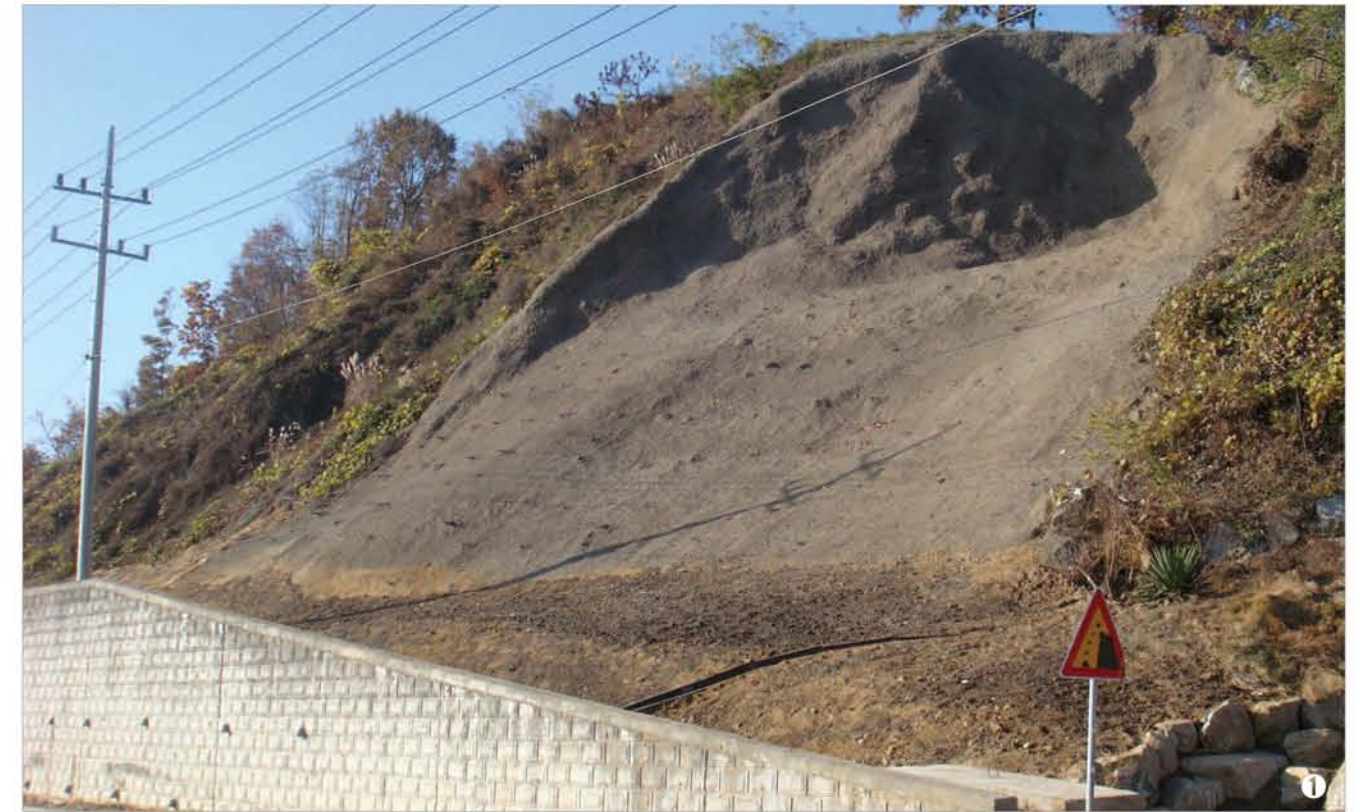
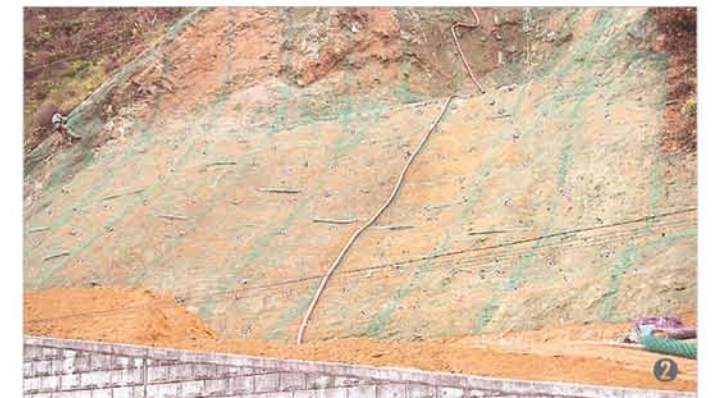
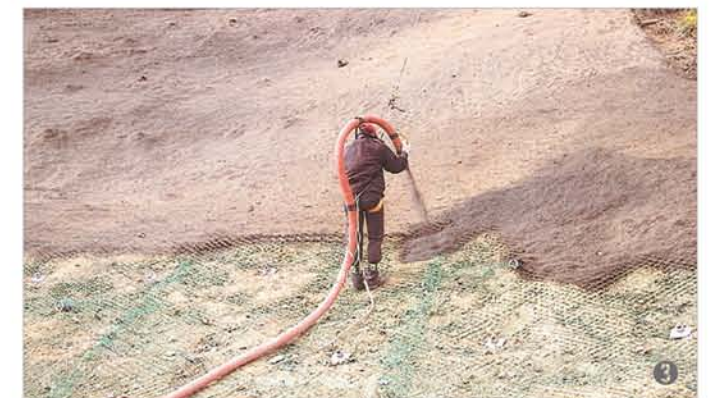
매립 및 성토지역 수해복구  
 비탈면 보강 및 보호

- 깎기비탈면 보강 : 압력식 쏘일네일링  
 $L=10, 12, 14m, CTC=1.2m \times 1.2m$
- 비탈면 연장 : 약 90m
- 비탈면 높이 : 최대 18m
- 지반조건 : 매립토
- 주요지장물 : 포대진지 유적(문화재)

① 시공후 전경 ② 압력식 S/N ③ 녹생토 취부

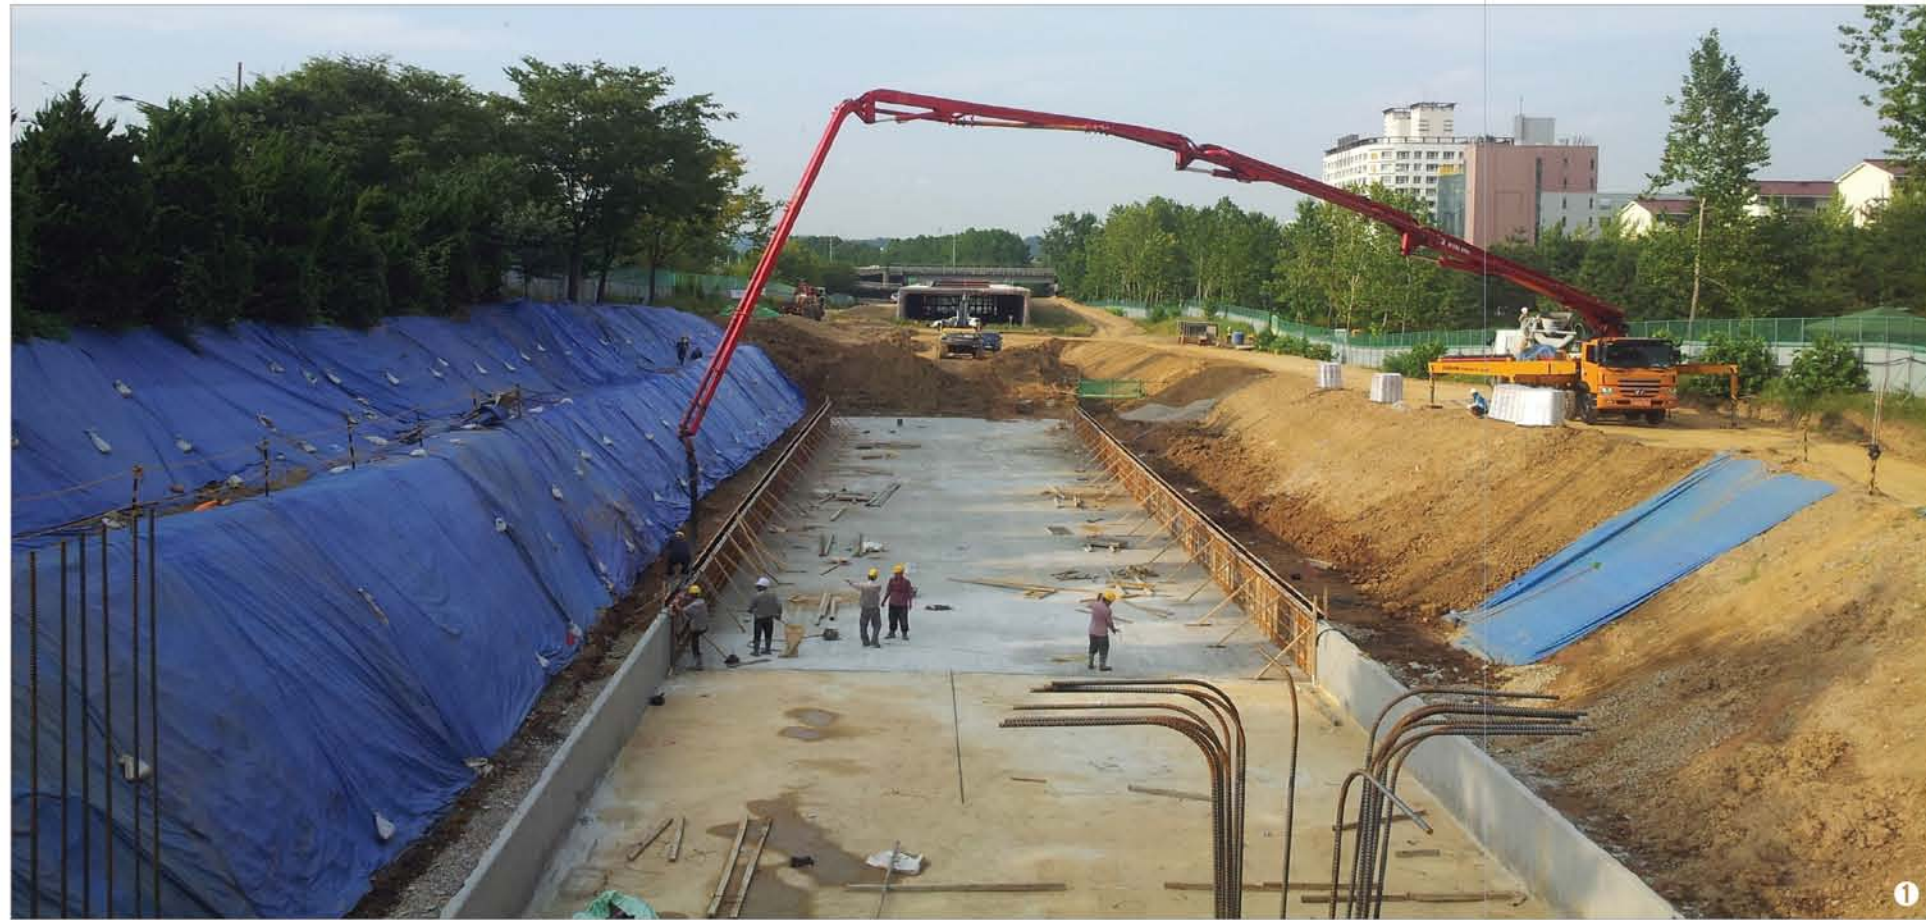
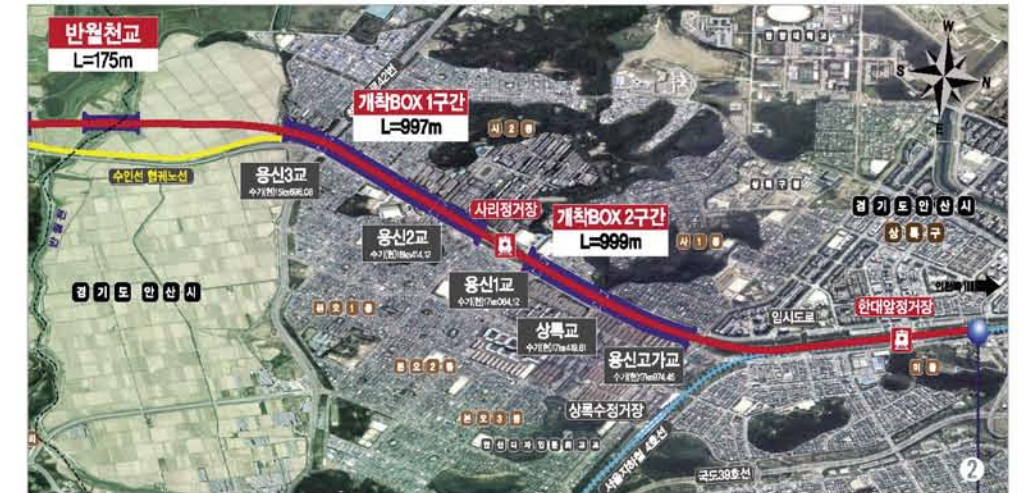
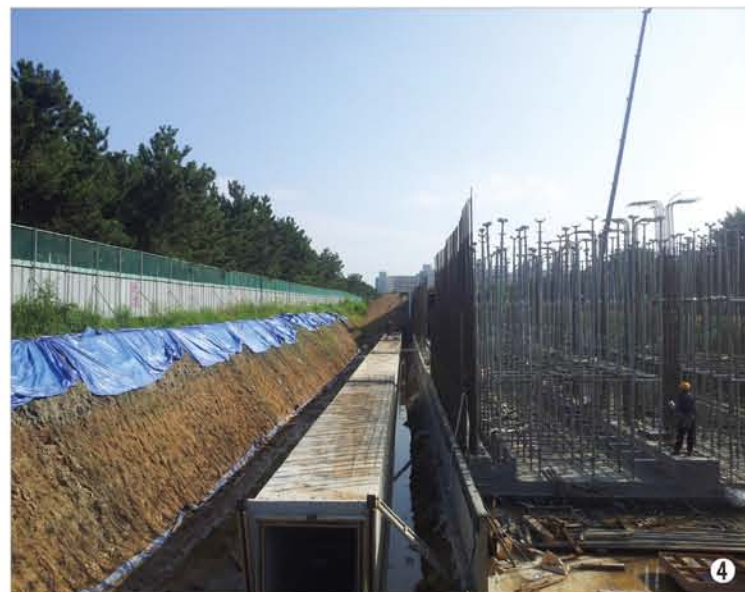
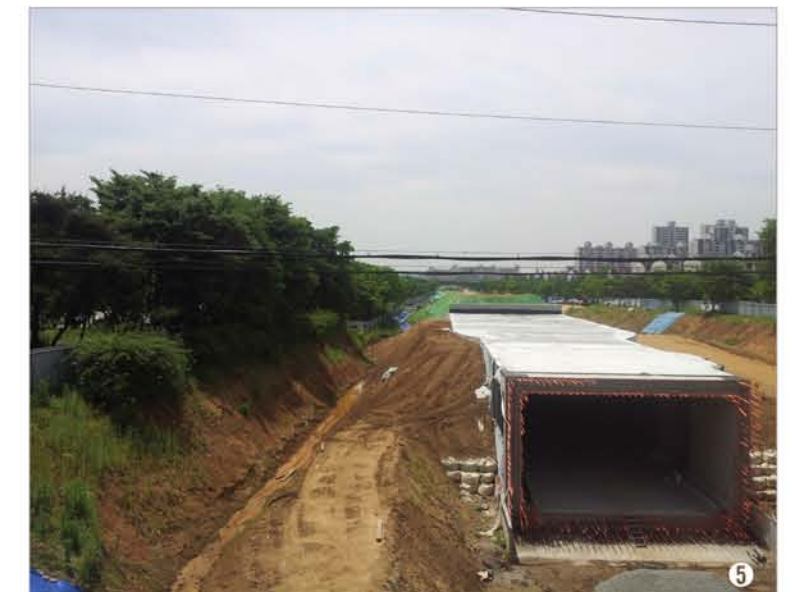
## 대규모 토공사 및 구조물공사

- 공 사 명 : 수원~인천 수원~인천 복선전철 제3공구(어천~한대)노반신설공사
- 공사범위 : 토공 및 구조물(개략박스 1구간)
- 발 주 처 : 한국철도시설공단
- 원도급사 : 쌍용건설 주식회사
- 위 치 : 경기도 안산시 상록구 사동 1339번지 일원
- 공사기간 : 2012.07.30 ~ 2014.12.31 (29개월)

① 시공중 전경-1 ② 시공중 전경-2

② 노선도 ③ 표준 횡단면도 ④ 시공중 전경-3

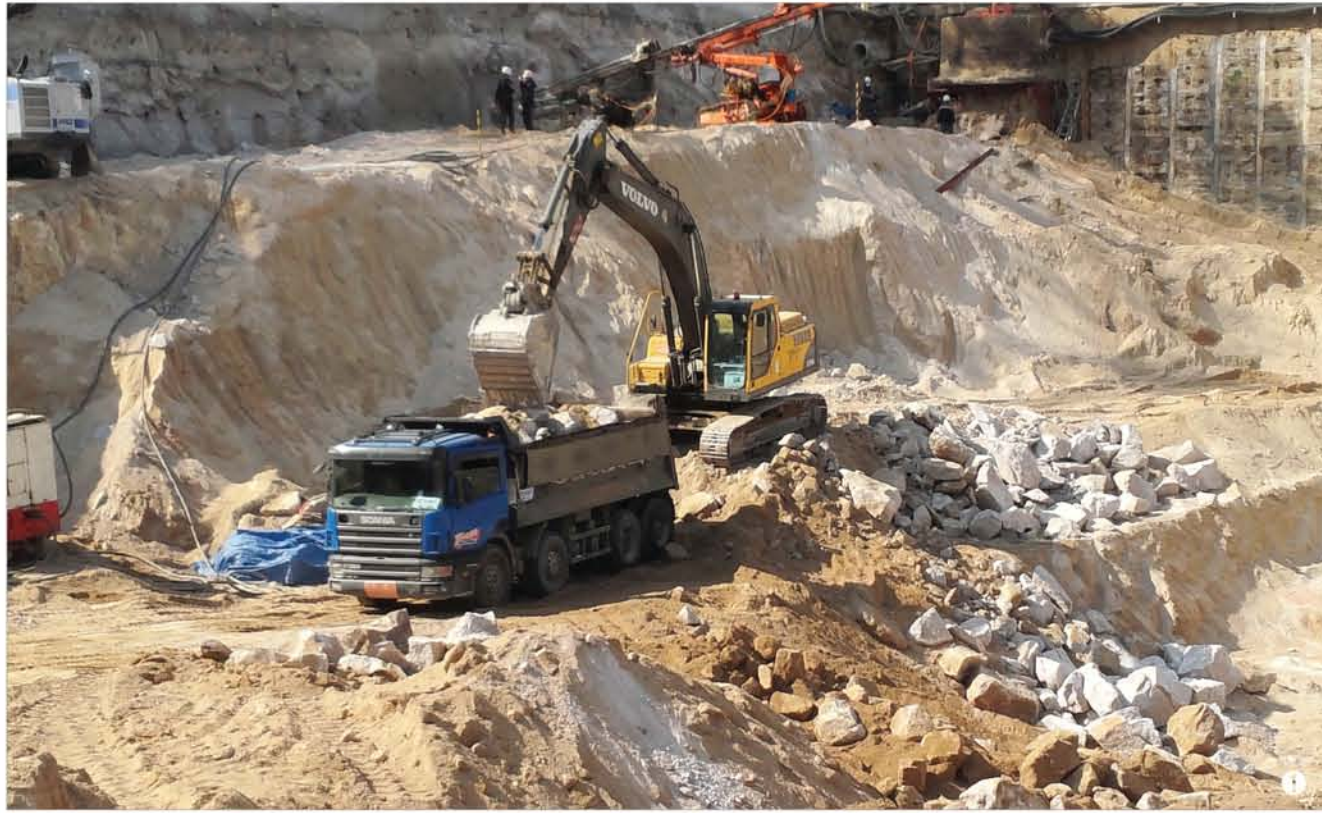
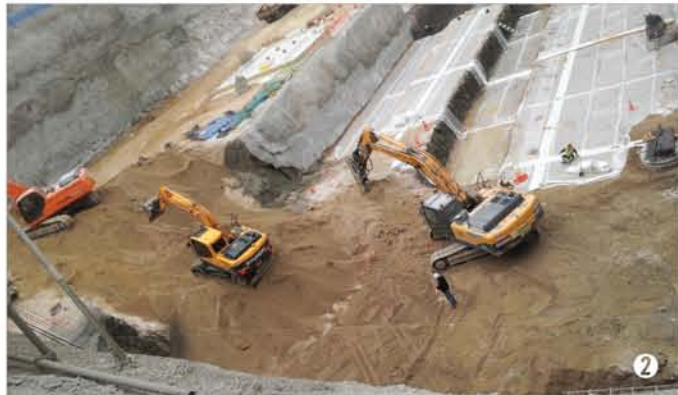
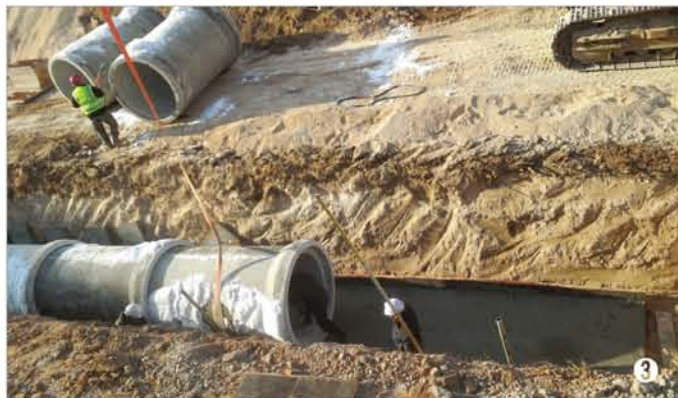
## 고려대학교 미래공학관 신축공사 중 토공사

기존 건물 근접구간의 토공사 및 부대토목공사

- 굴착면적 : 78.2 × 49.4m
- 굴착깊이 : 14.0~16.2 m
- 창의관(2.3m), 로봇융합관(6.5m), 가옥(7.5m) 근접

① 시공중 전경 -1 ② 시공중 전경 -2 ③ 우수관로공사

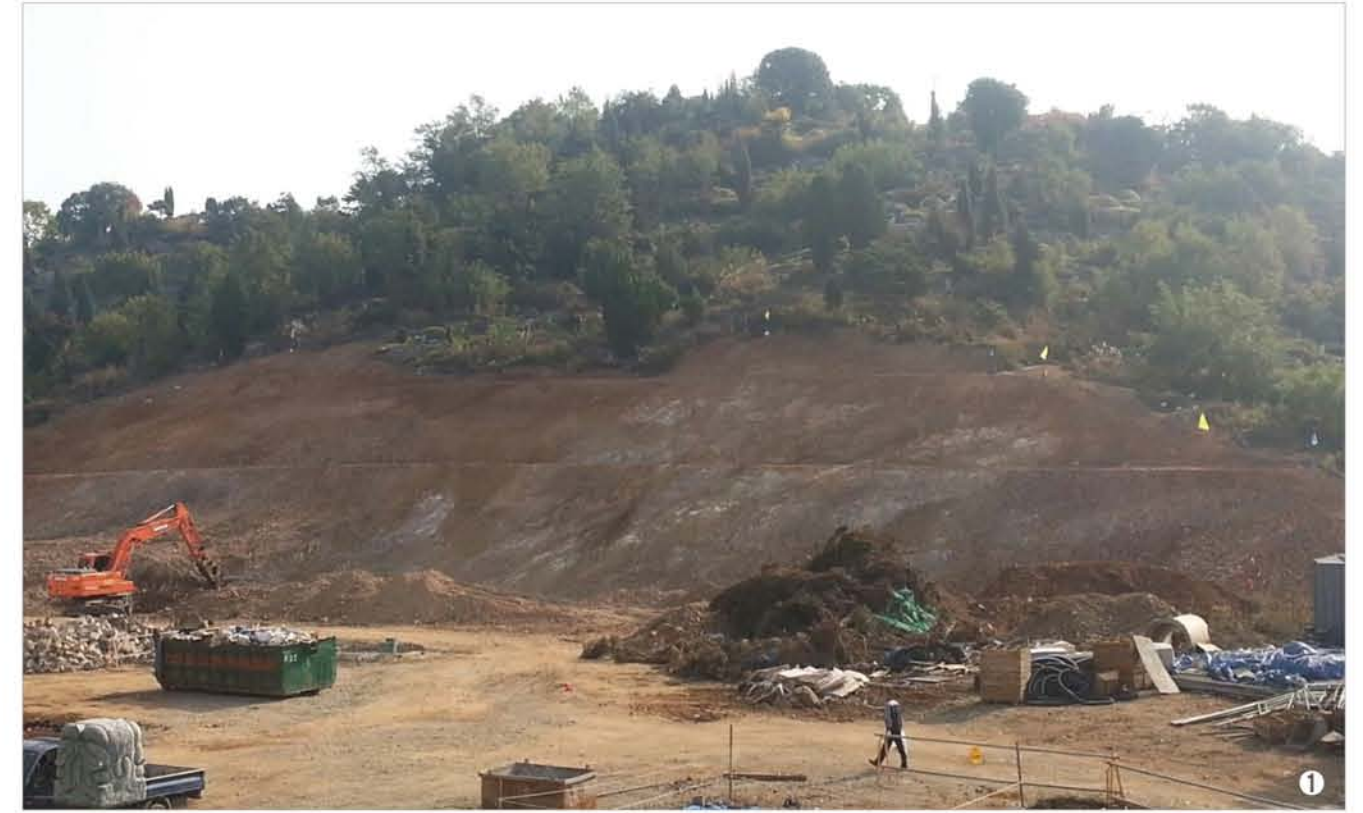
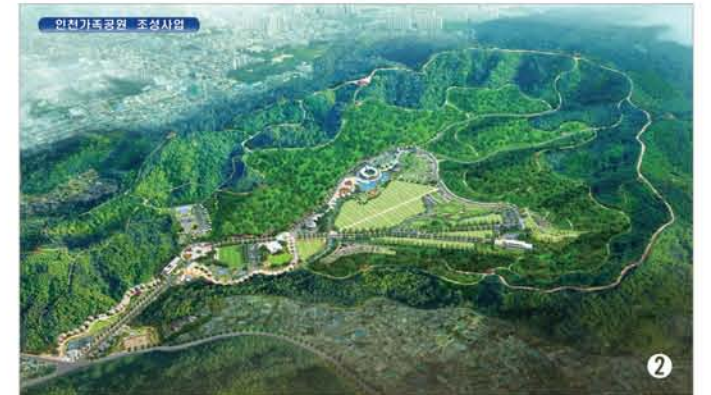
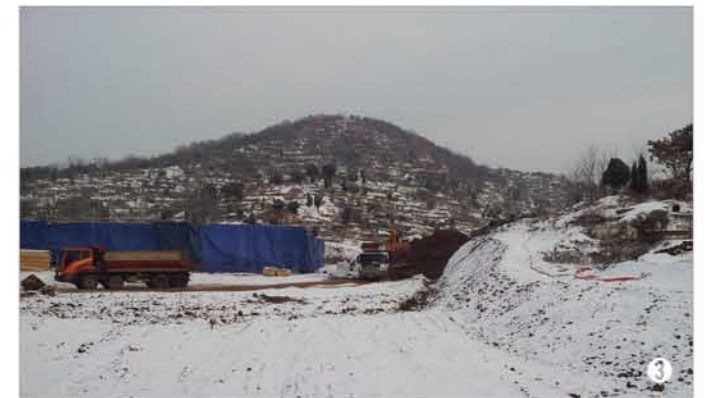
## 인천가족공원 조성(2단계) 사업 중 토공사

가족공원 조성사업 내 토공, 철거공사 및 비탈면 보강공사

- 기존 구조물 철거 : 11개소
- 신축 구조물 토공 : 13개소
- 부지 조성 : 1식

① 시공중 전경 -1 ② 부지 조감도 ③ 시공중 전경 -2

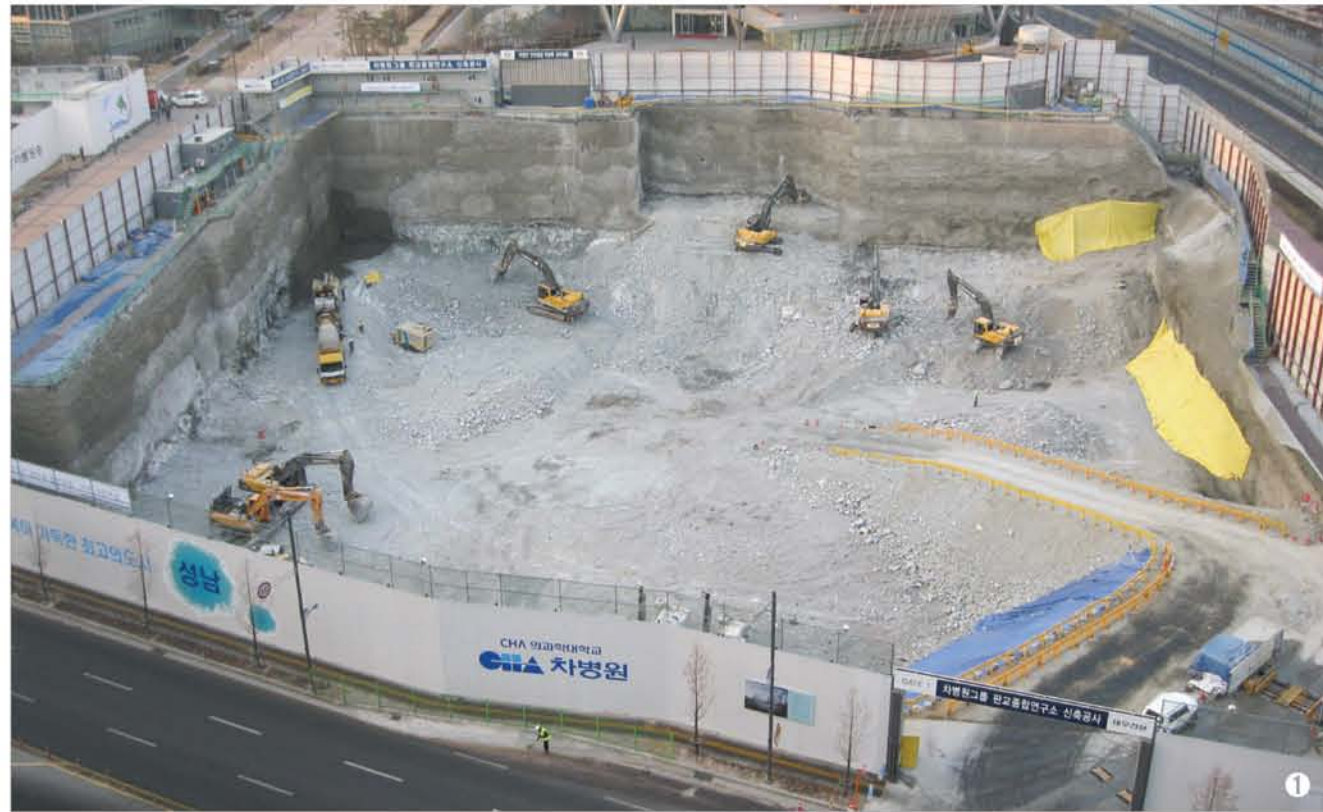
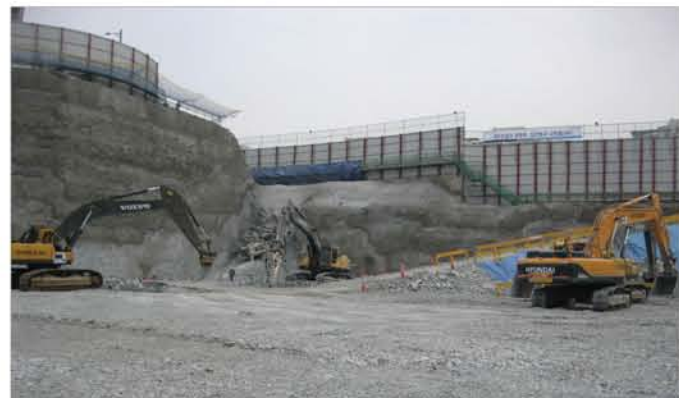
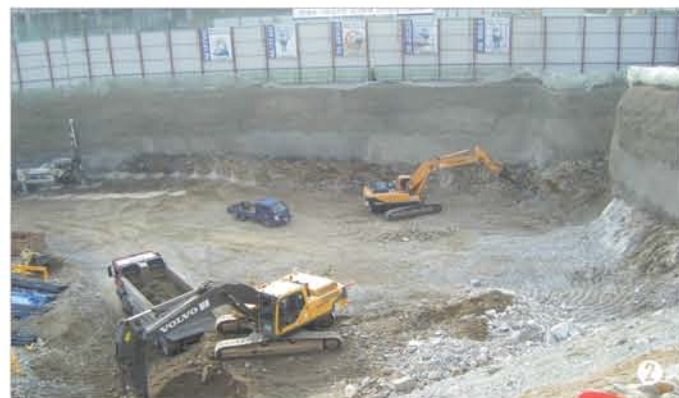
## B8 블록 판교종합연구소 신축공사 중 토공사 및 흙막이 공사

굴착 중 사고가 빈번한 지역에서의 구조물 터파기 공사

- 굴착면적 : 97.1 × 87.8m
- 굴착깊이 : 9.4~20.3m
- 신분당선 근접 (12.8m)

① 시공중 전경-1 ② 시공중 전경-2

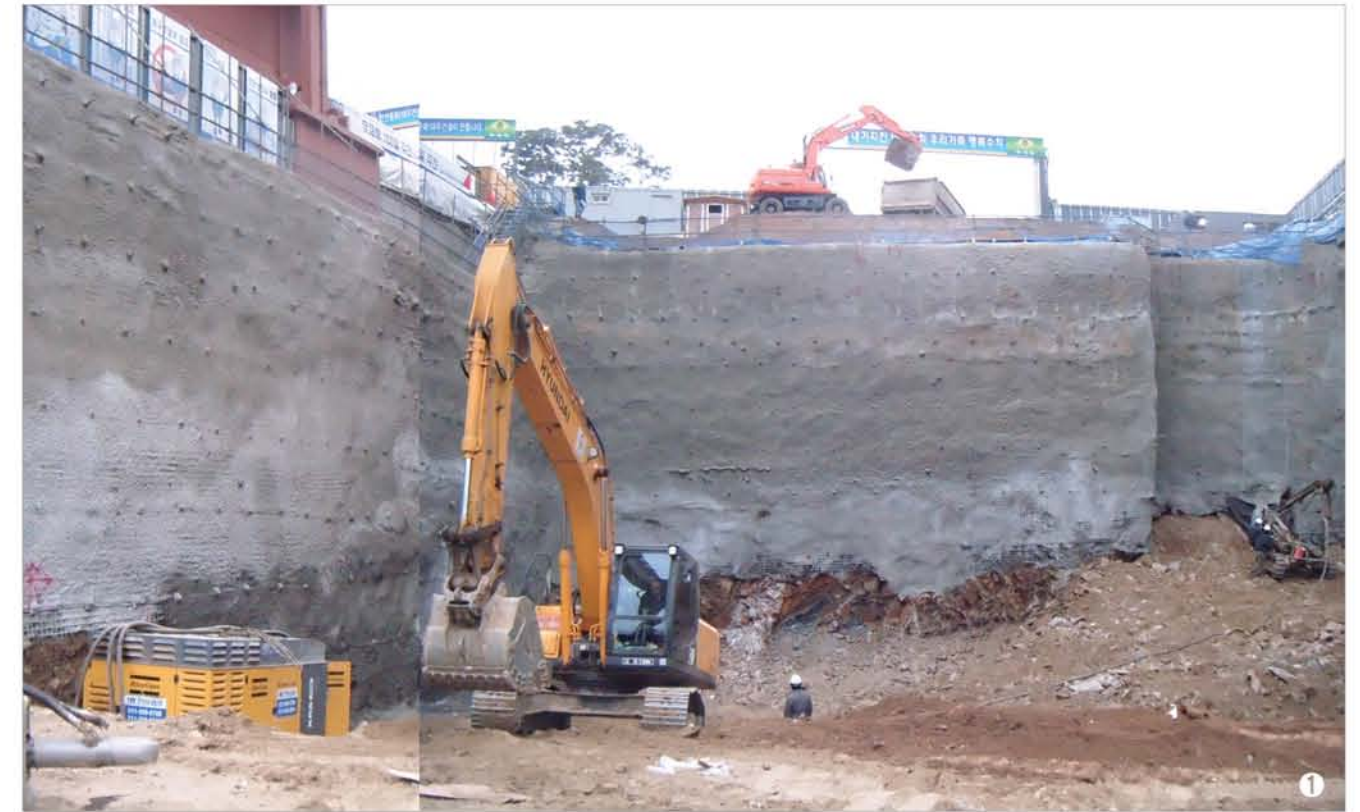
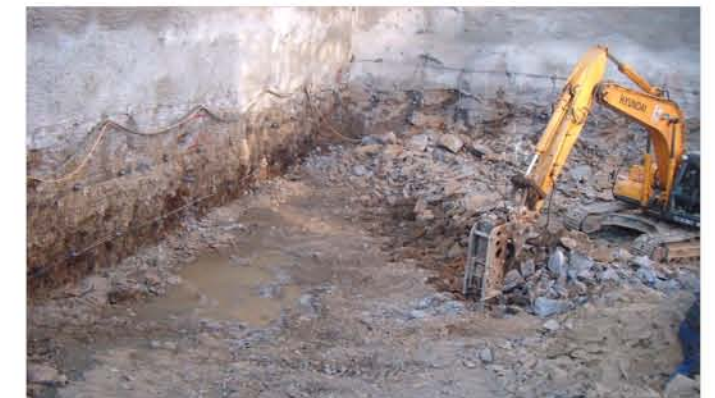
## 서강대학교 인공광합성연구센터 증축공사 중 토공사 및 흙막이 공사

기존 학교건물 근접구간의 토공사 및 흙막이 공사

- 신과학관 근접(5.0m) 구간의 터파기 공사
- 공사규모 : L=71.2m, 최대 H=19.8m
- 기존 옹벽 철거 후 비탈면 절개

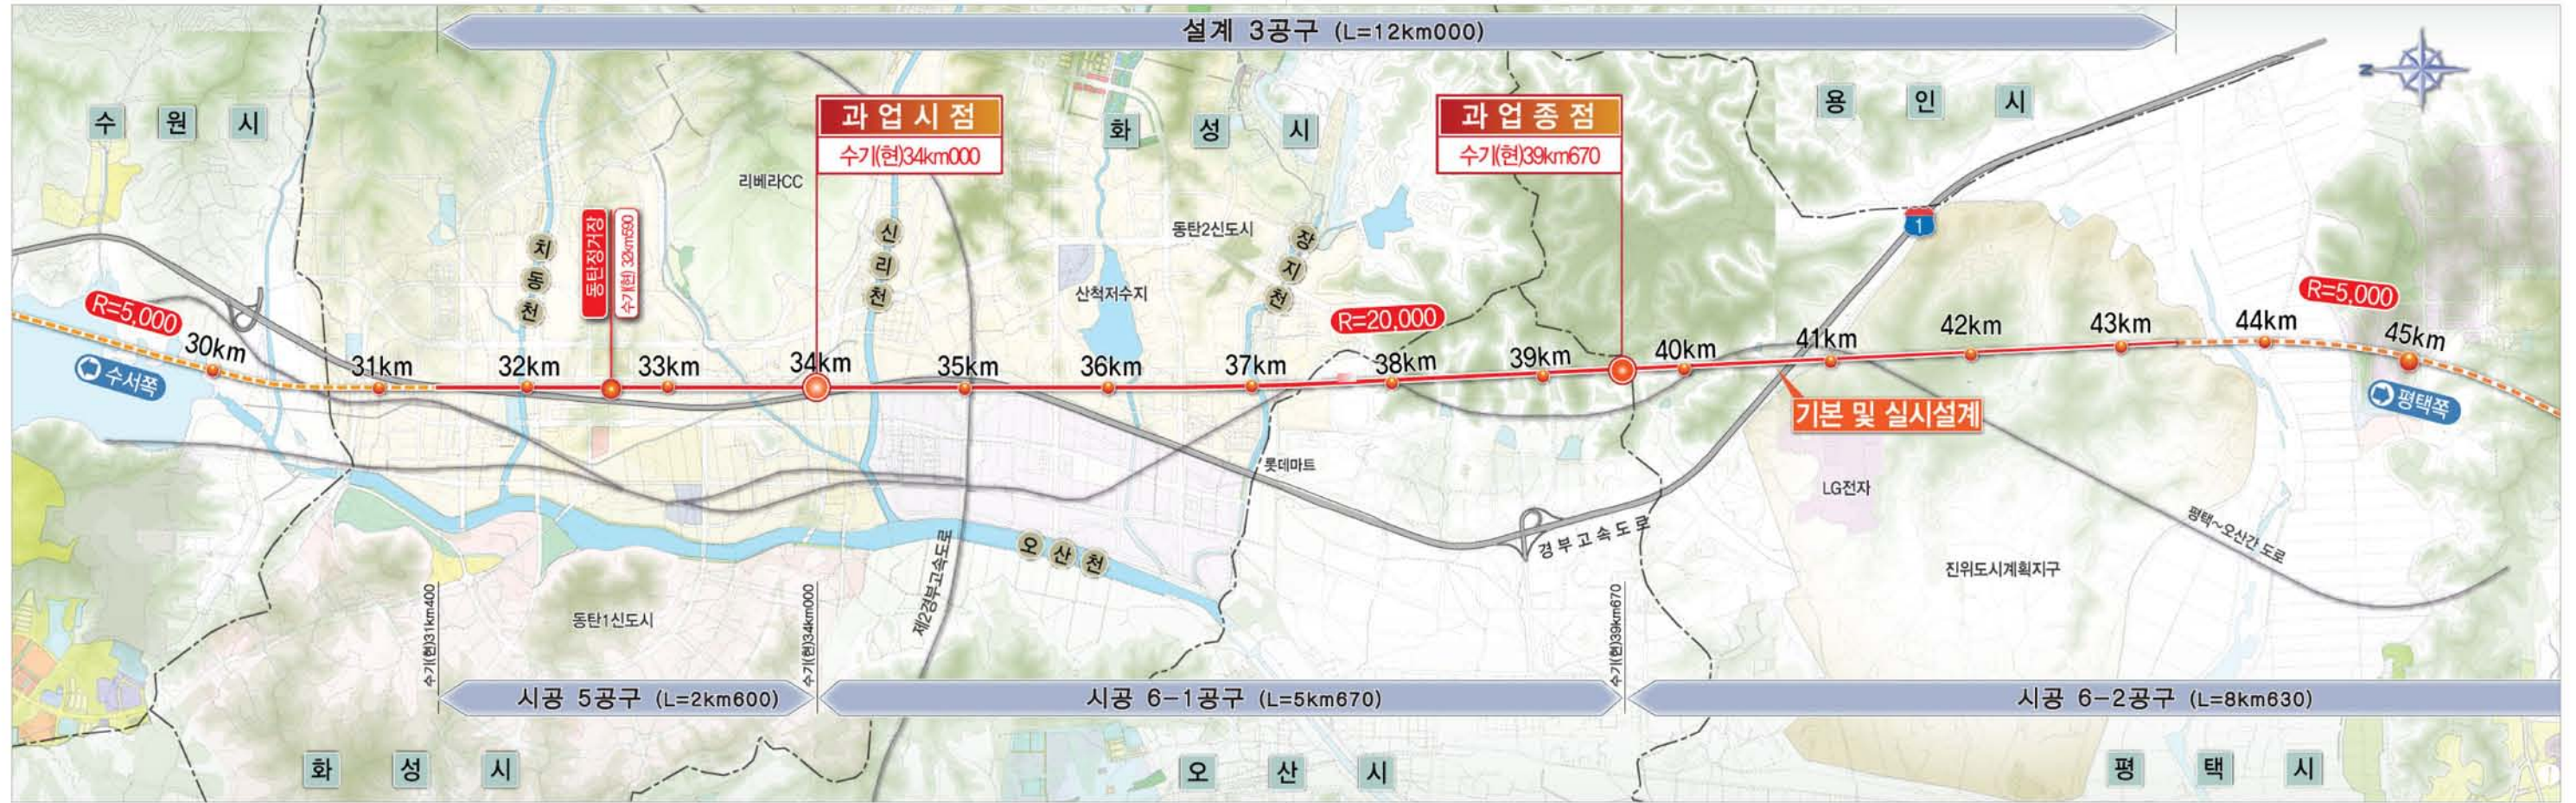
① 노선도 ② 보강 표준도

## 수도권고속철도 터널 내 보강 그라우팅 공사

- 소구경보강그라우팅 : 6,460공
- 측벽 및 하부보강그라우팅 : 5,110공
- 갱내 차수 그라우팅 : 1,010m³

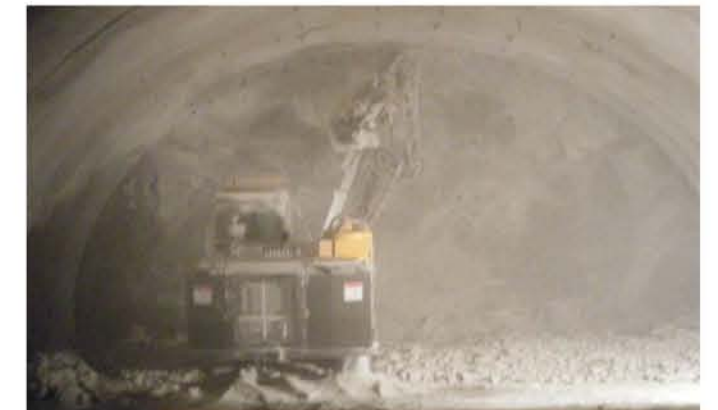
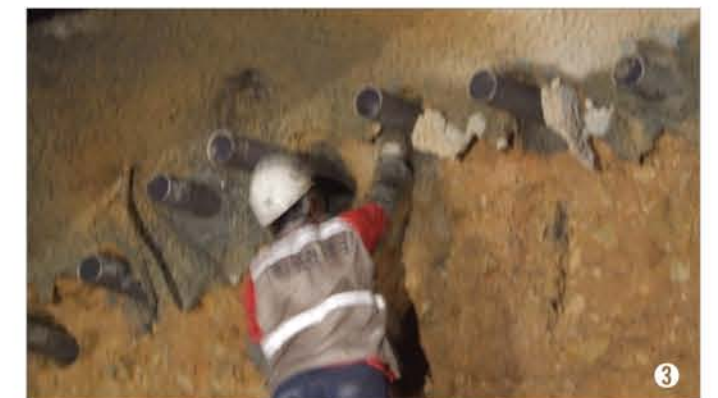
③ 시공중 전경

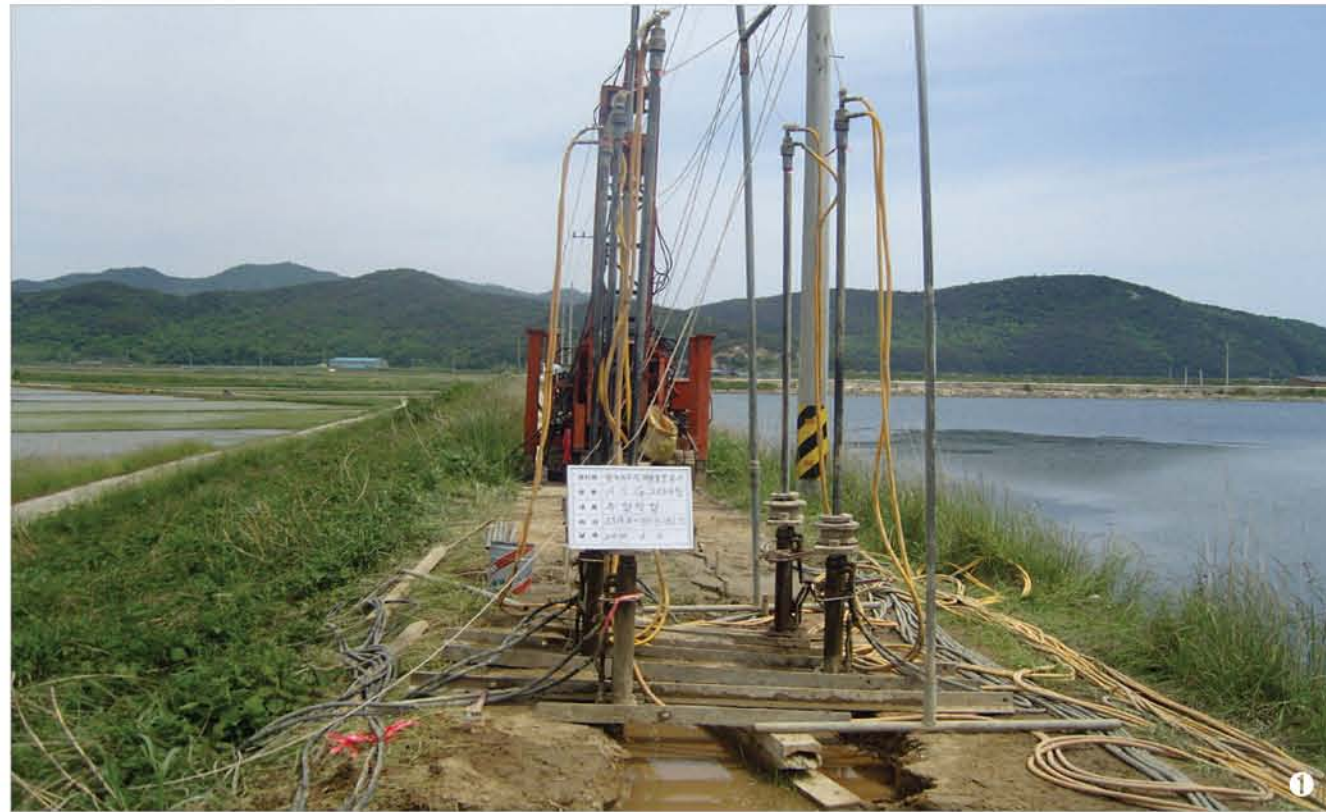
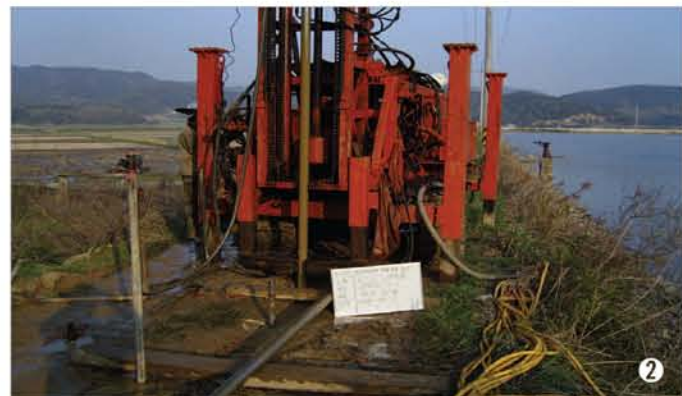
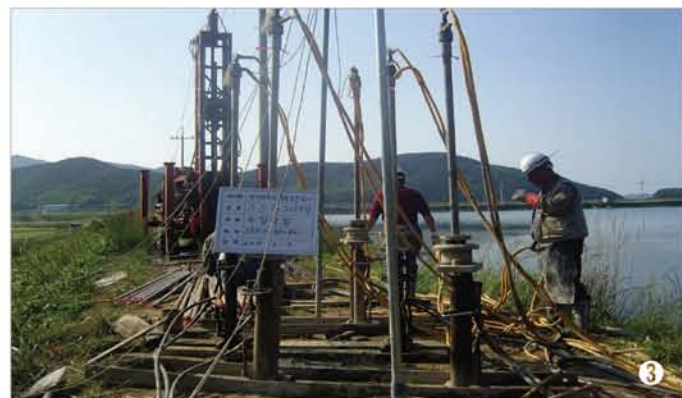
농업용수 저수지 제방 차수 그라우팅

① 그라우트 주입-1 ② 천공 ③ 그라우트 주입-2
