# 시공사례집

DODAM Engineering & Construction CO.,LTD.  
SINCE 1997

## 흙막이 공사

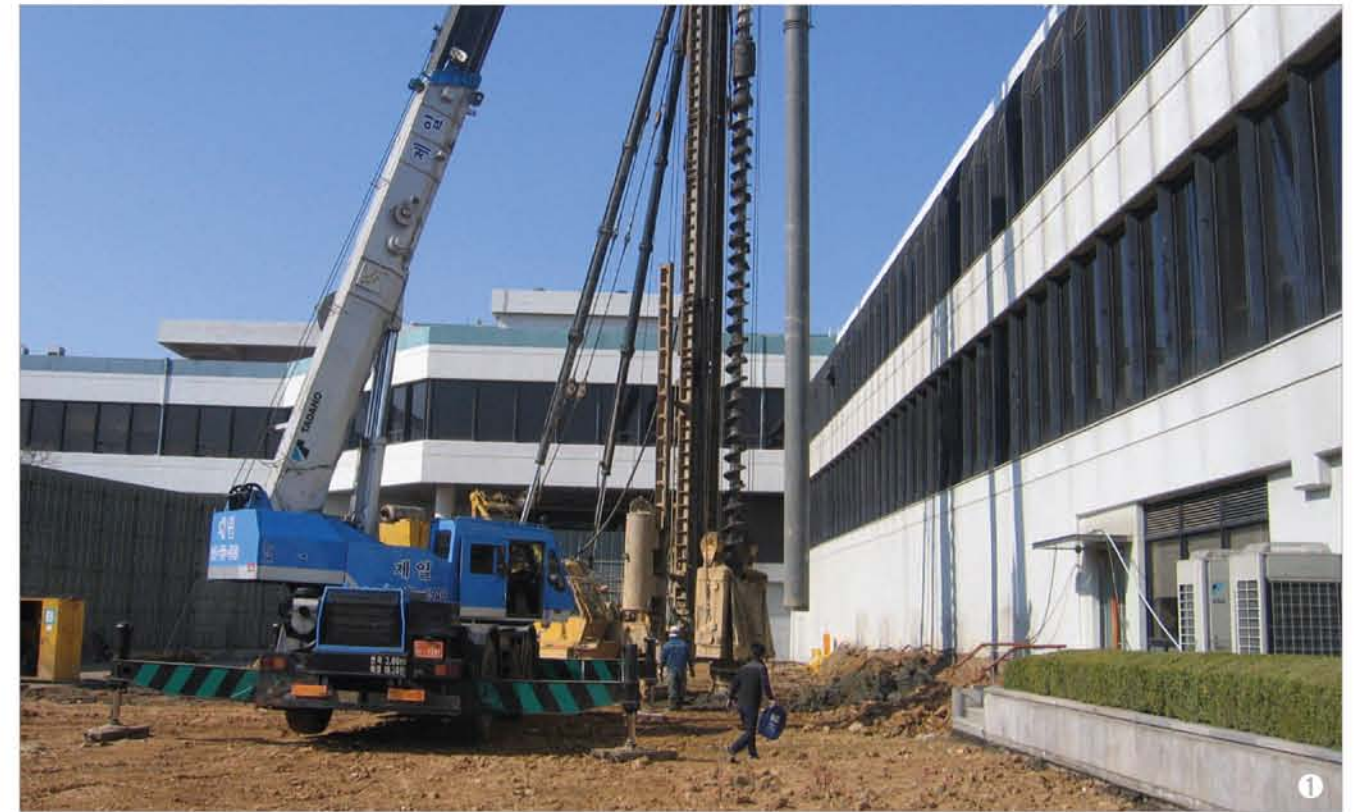
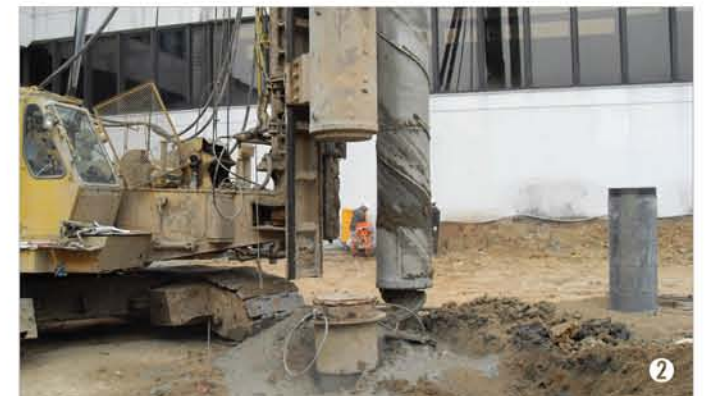
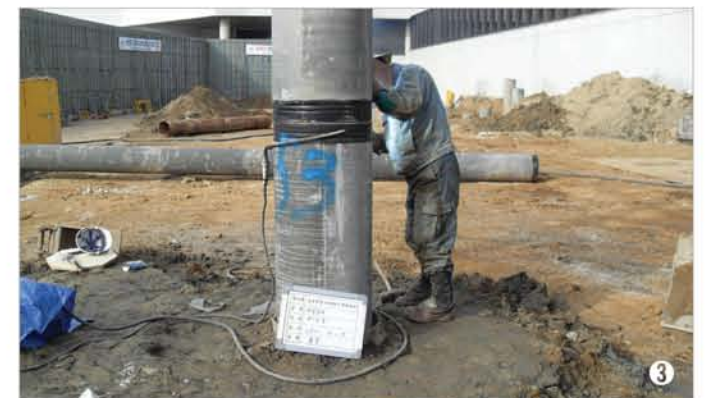
공항 국제선 청사 빌딩 말뚝기초 공사

① 말뚝삽입 ② 천공 ③ 이음부 용접

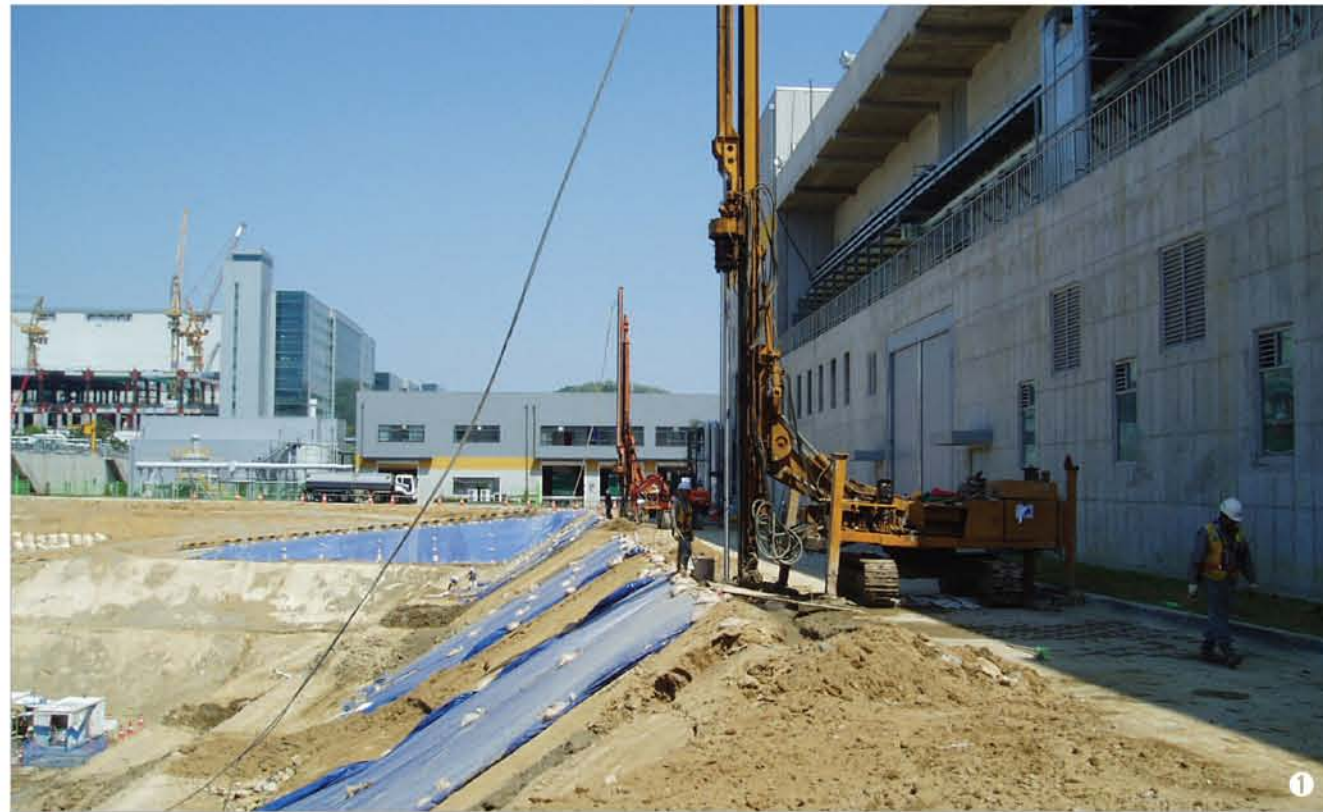
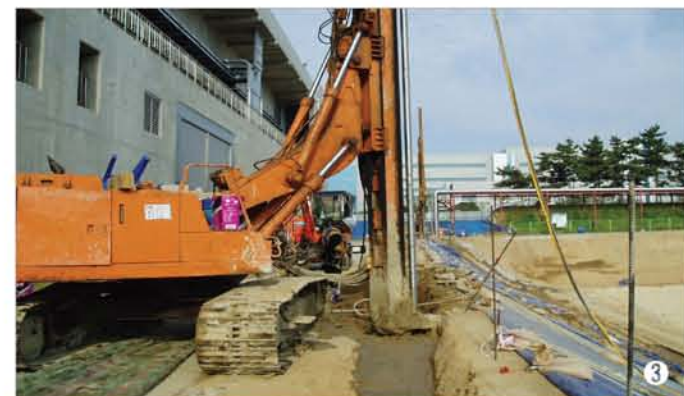
흙막이 가시설 차수 및 보강

① JSP 시공-1 ② JSP 플랜트 ③ JSP 시공-2

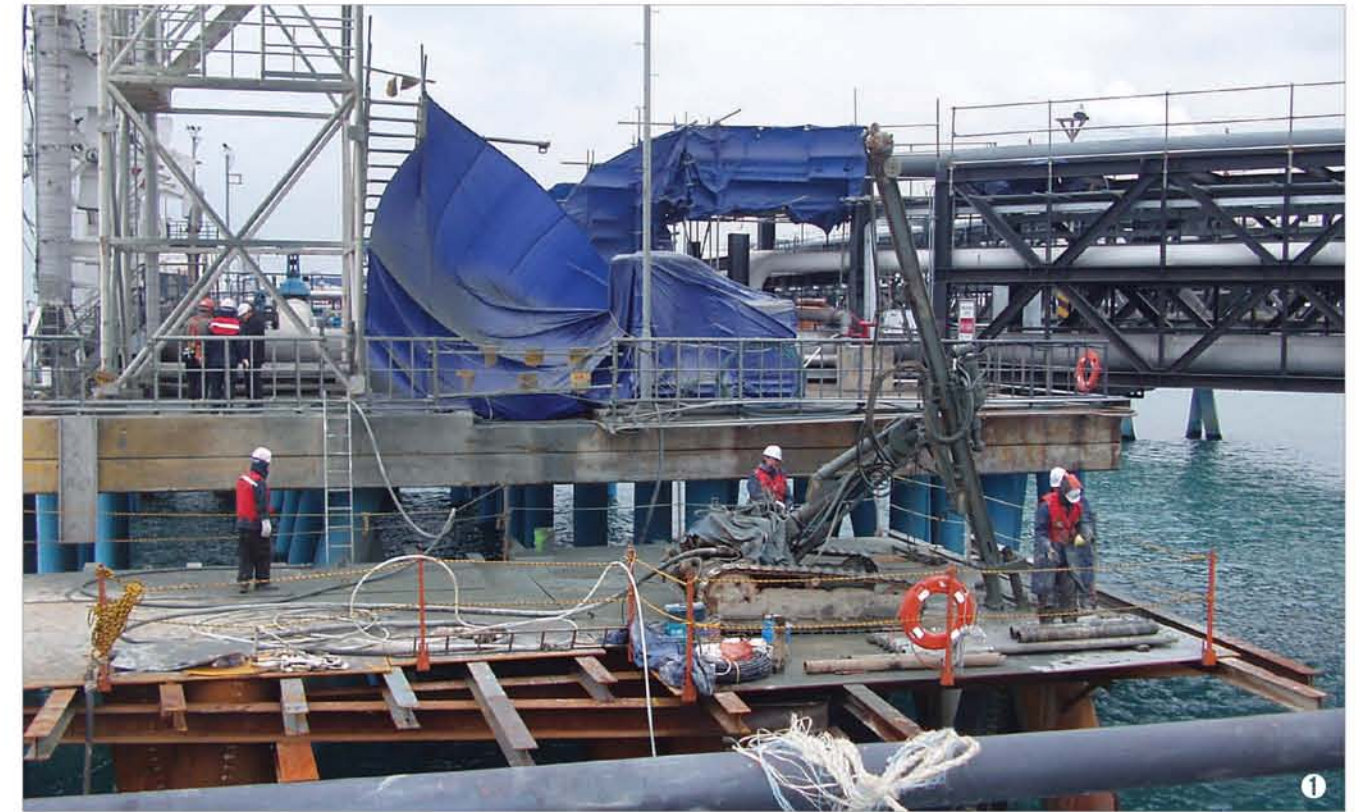
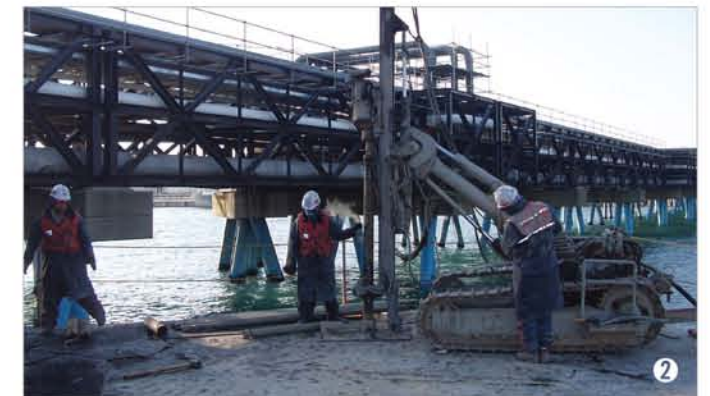
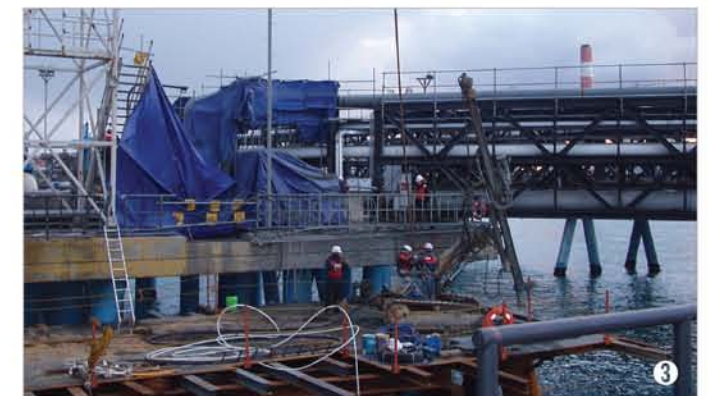
부두 하부 마이크로파일 공사

① 해상천공-1 ② 해상천공-2 ③ 마이크로파일 삽입

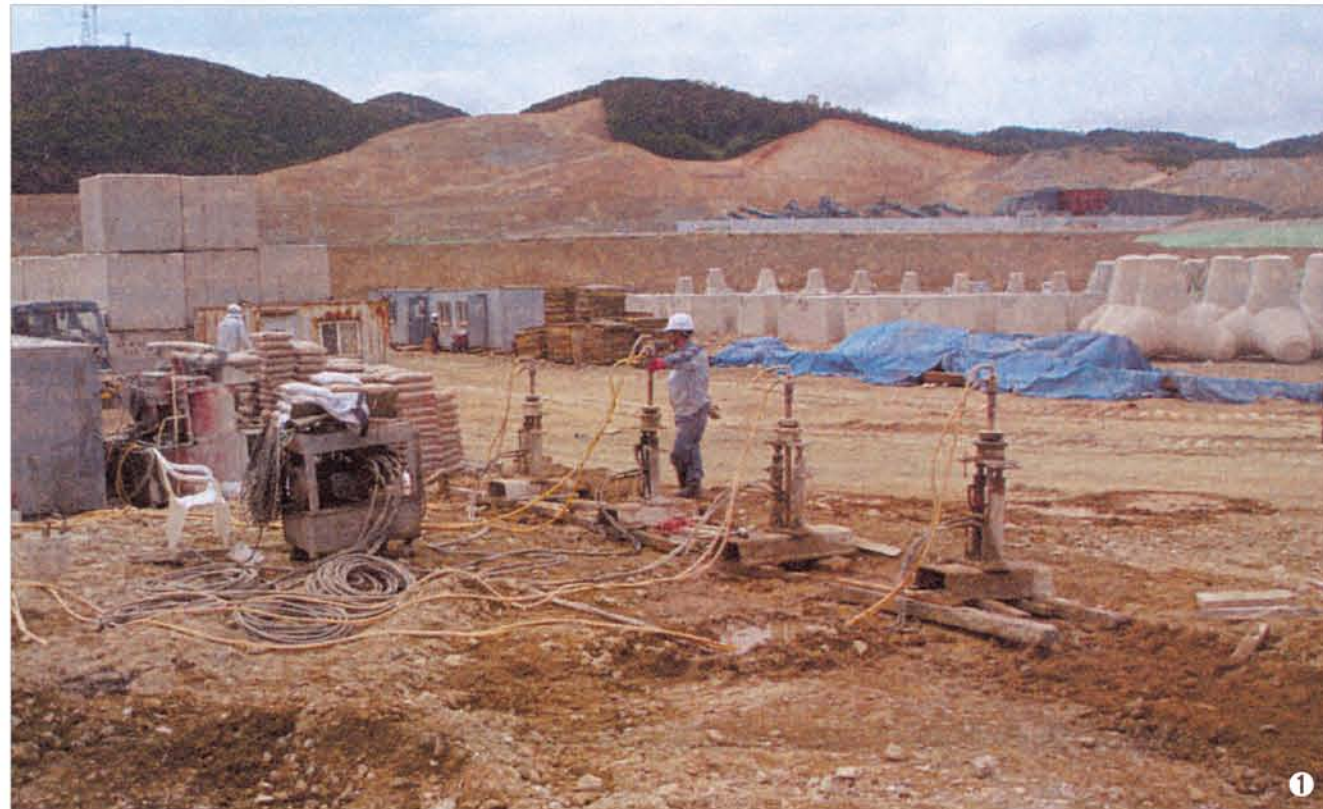
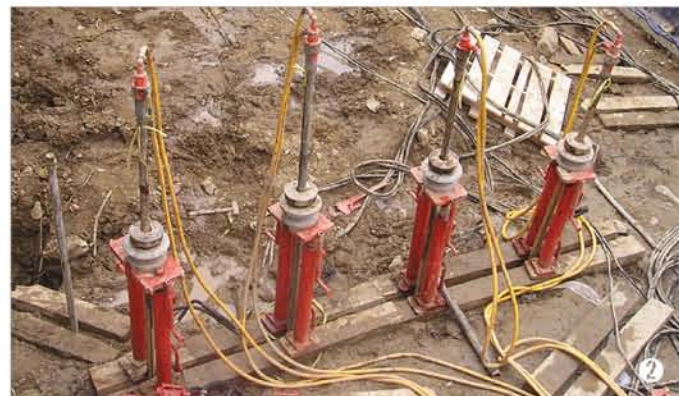
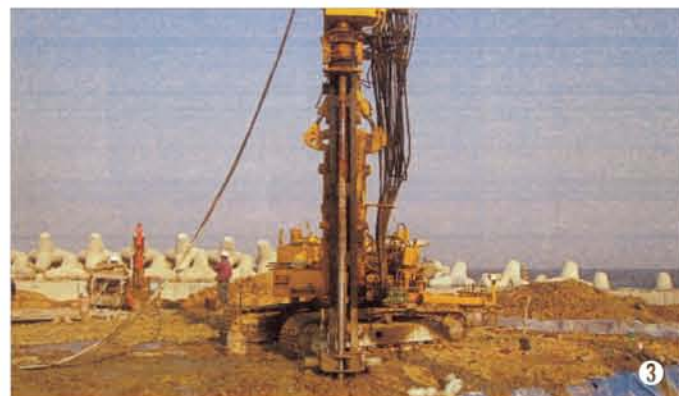
① 시공전경 ② 그라우트 약액 주입 ③ 천공

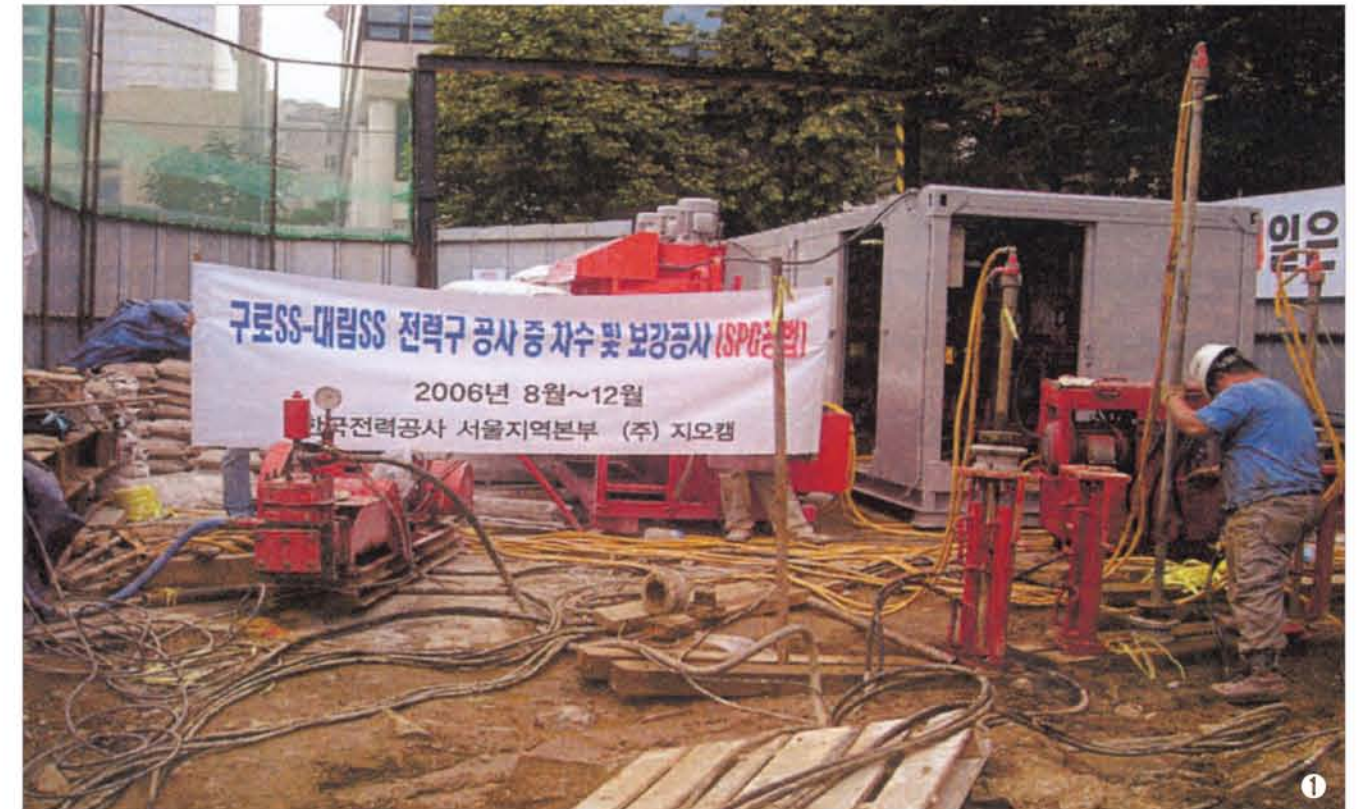
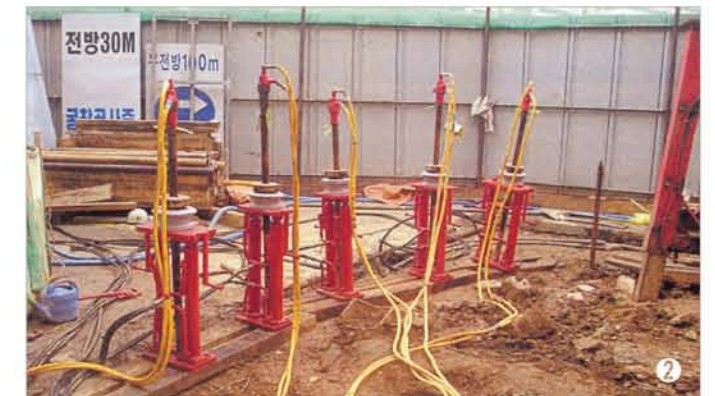
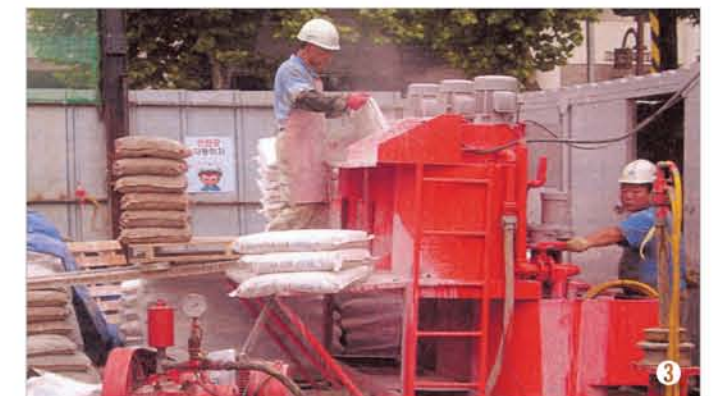
① 시공전경 ② 그라우트 약액 주입 ③ 그라우트 펌프
